达日至班玛公路工程 竣工环境保护验收调查报告

编制单位：天科院环境科技发展（天津）有限公司

委托单位：青海省交通建设管理有限公司

编制时间：二〇二〇年十月

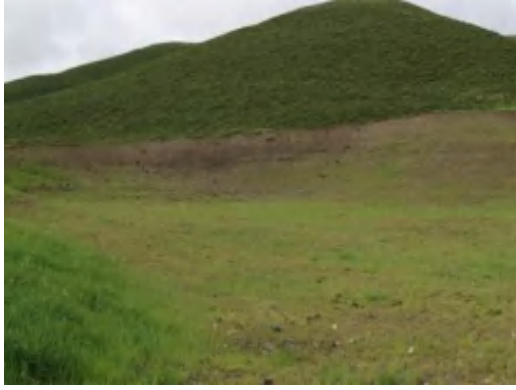
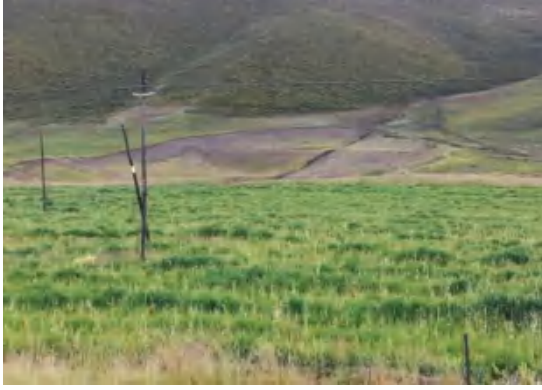
K2+700 右侧 70m 取土场	K7+200 路右 100m 取土场

取土结束后对取土造成的边坡进行了削坡整治，整治削坡坡度为 $1:2\sim 1:4$ ，采取了机械与人工相结合的施工工艺，然后对整个取土场进行土地整治。取土场取土完成之后，铺上取土前预先剥离的表土进行了回铺，撒播草籽恢复植被。种植草籽为披碱草、老芒麦、燕麦、大麦、中华羊茅、冷地早熟禾等混合草种，各项治理措施达到了生态恢复设计要求。取土场生态保护与恢复措施主要为削坡、土地整治、覆表土、种草恢复植被；上述措施为沿线生态恢复区域人工创造并保持了水土条件，以促进植被的自然恢复。已实施的生态恢复防治体系完整、合理，满足取土场防治要求，但由于该地区位于高海拔地区，植被恢复周期较长，建议后期对各取土场植被加强养护。取土场恢复情况具体见表 4.3-1 和图 4.3-1。

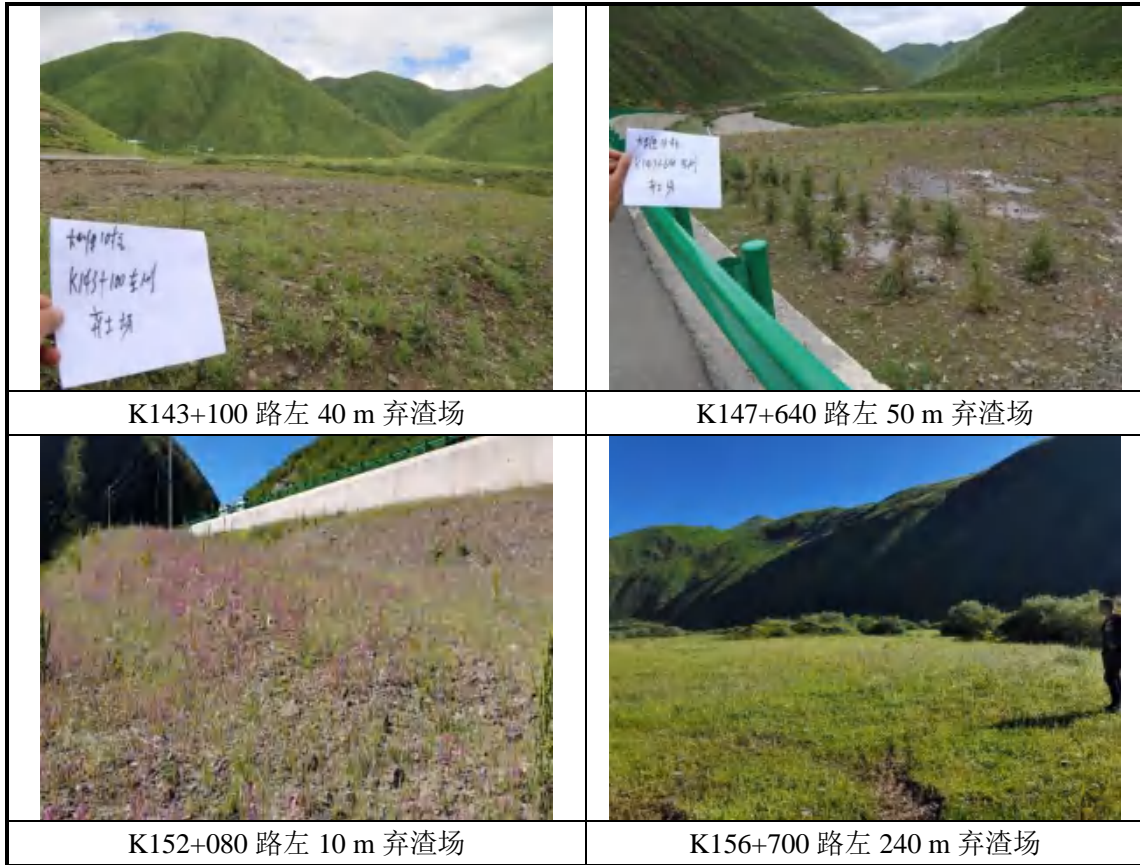
图 4.3-2 公路沿线弃渣场照片

本工程 28 处弃渣场堆高均较为合理，目前已平整场地并撒播了草籽，种植草籽主要为披碱草、老芒麦、燕麦、冷地早熟禾等乡土草种。多数弃渣场表面植被恢复效果欠佳，主要由于该地区位于高海拔地区，植被恢复周期较长，建议后期对弃渣场植被加强养护。上述措施为沿线生态恢复区域人工创造并保持了水土条件，以促进植被的自然恢复。公路沿线弃渣场分布及植被恢复情况见表 4.3-2 和图 4.3-2。建议在营运期继续跟踪维护弃渣场，防治弃渣场发生次生灾害。

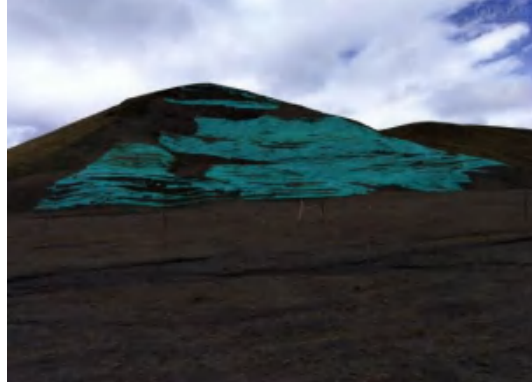
<p>K72+550 路左 2400m 石料场</p>	<p>K72+550 路左 3300m 石料场</p>

序号	桩号	位置/距离 (m)	占地类型	占地面积 (hm ²)	施工便道长度 (m)	恢复状况
1	K72+550	左/2400	草地	2.9	2400	目前已进行了清理与平整，底部回覆了表土并撒播草籽，但由于该地区位于高海拔地区，植被恢复周期较长，建议后期对各石料场植被加强养护。
2	K72+550	左/3300	草地	1.3	3300	
3	K72+550	左/4800	草地	6.0	4800	
4	K72+550	左/12000	草地	1.2	12000	目前已进行了清理与平整，底部回覆了表土并撒播草籽，恢复效果较好。
5	K121+100	左/500	草地	0.13	500	目前已进行了清理与平整，底部回覆了表土并撒播草籽，但由于该地区位于高海拔地区，植被恢复周期较长，建议后期对各石料场植被加强养护。
	合计			11.53	23000

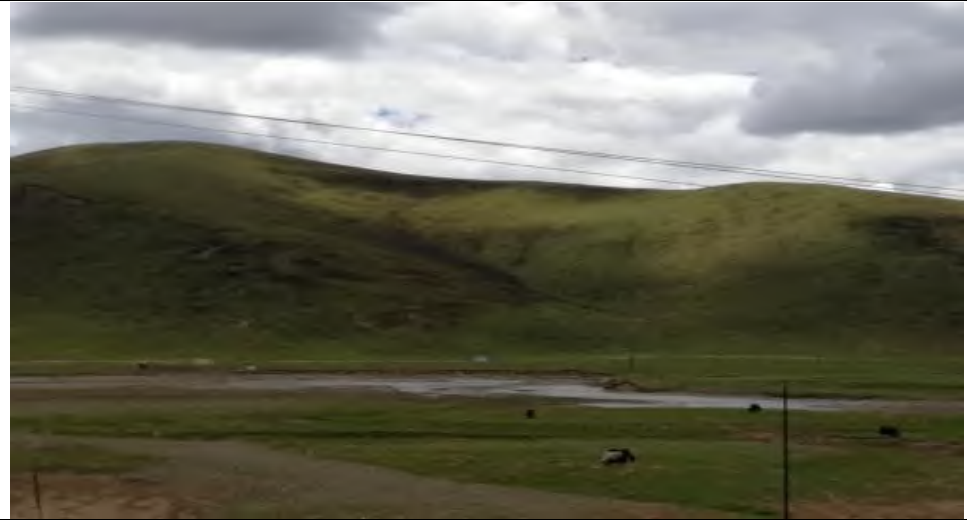
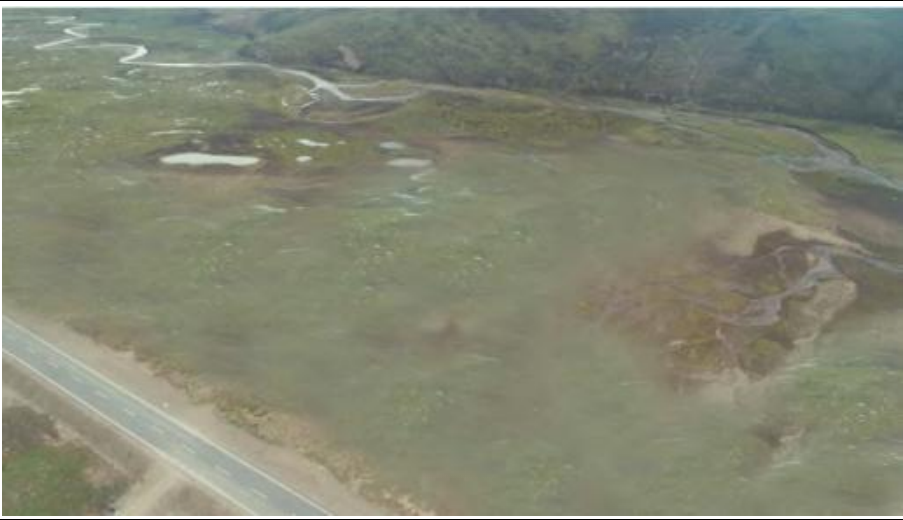
K20+700 砂砾料场		K59+200 砂砾料场

序号	设计桩号	位置/距离 (m)	占地类型	占地面积 (hm ²)	取料量 (万 m ³)	施工便道长度 (m)	恢复状况
1	K20+700	右/200	草地	2.05	8.06	200	该料场同时作为水稳拌合站使用，目前已进行了清理与平整，回覆了表土并撒播草籽，但由于该地区位于高海拔地区，植被恢复周期较长，建议后期对各砂砾料场植被加强养护
2	K59+200	右/110	草地	3.76	22.96	110	目前已进行了清理与平整，回覆了表土并撒播草籽，目前恢复效果较好
合计				5.81	31.02	310

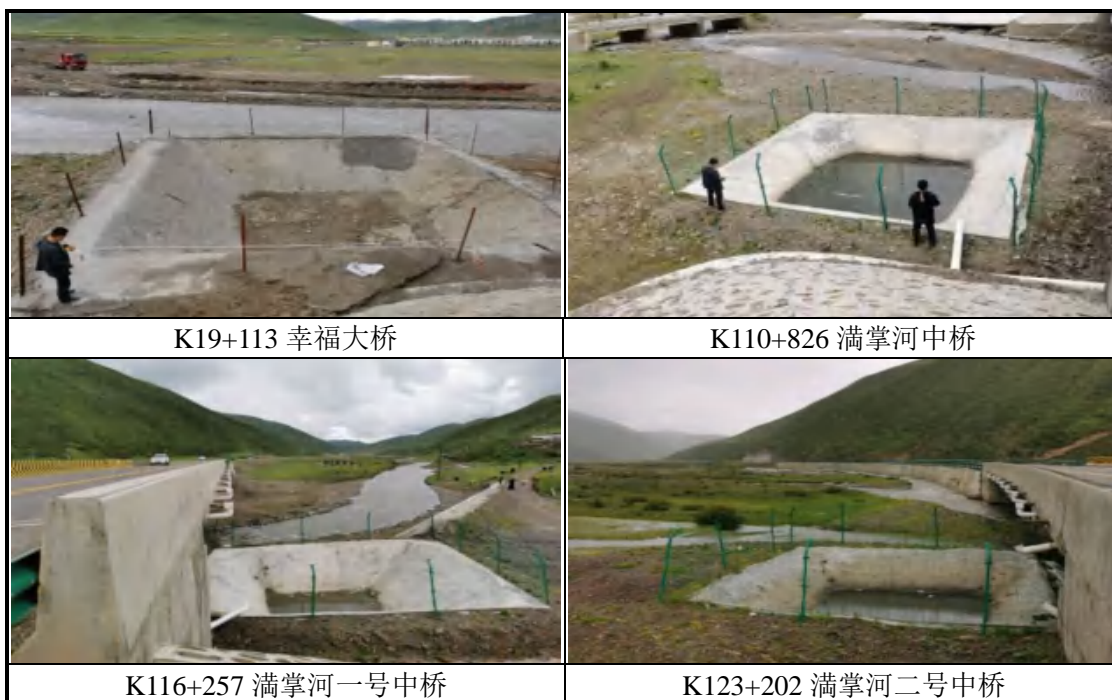
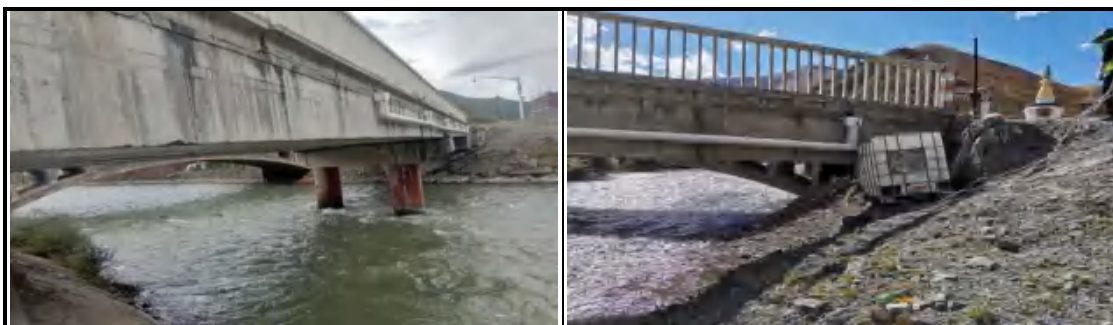
K128+320 多贡麻寺中桥现状地形、小型事故应急池、应急沙袋

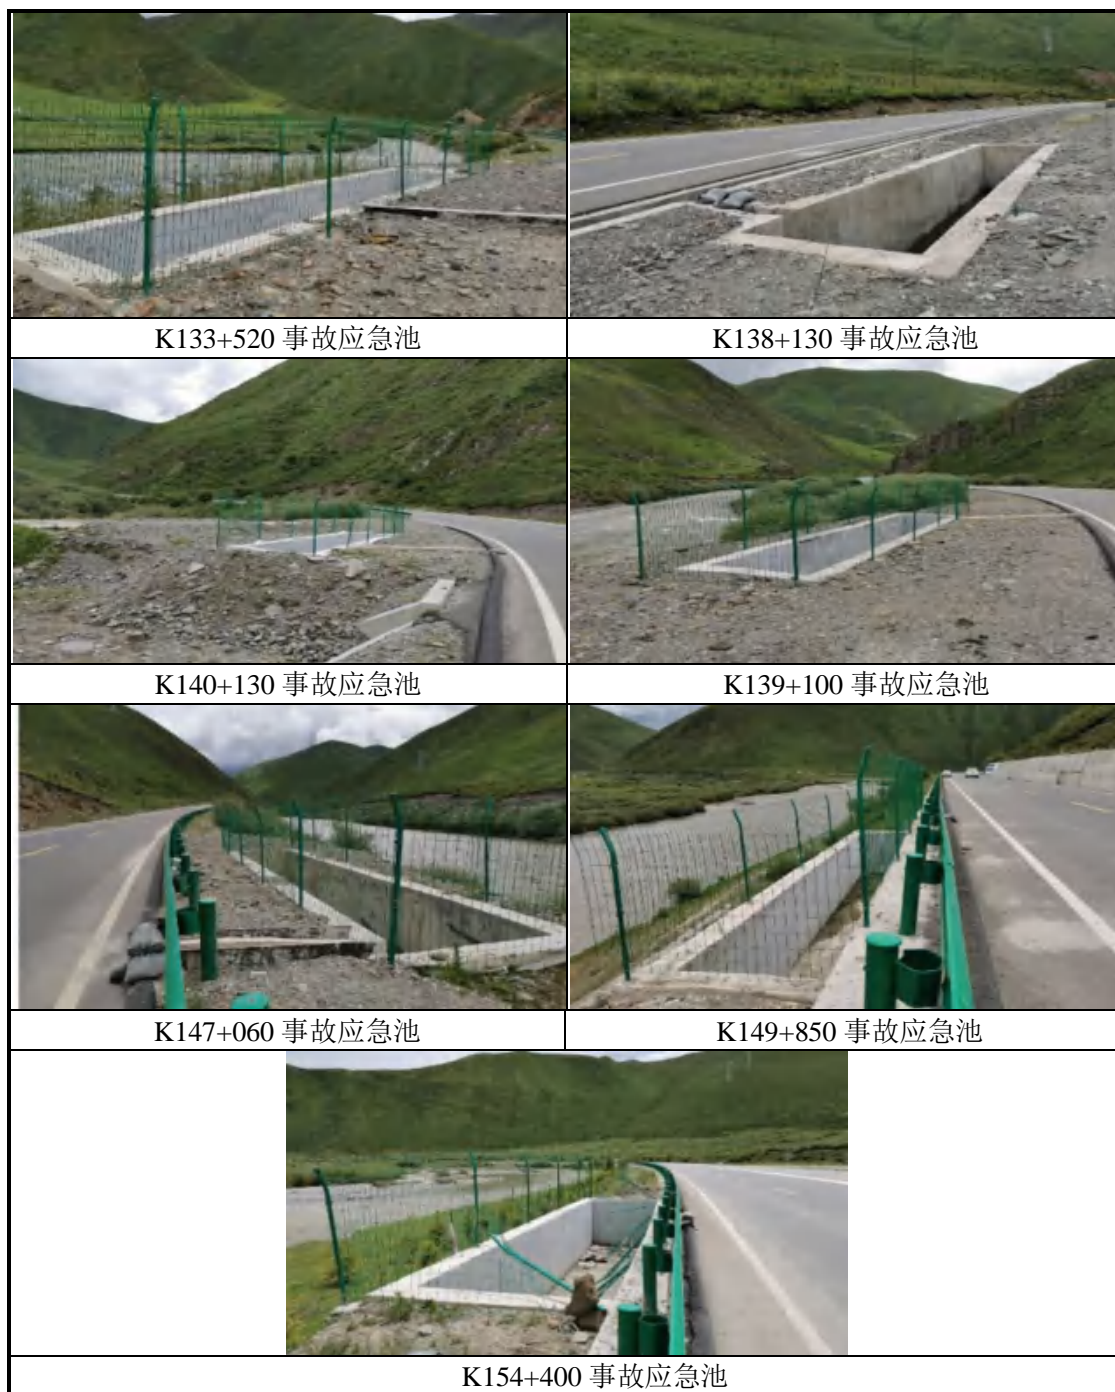
图 6.3-1 桥梁径流收集系统照片

桥梁	措施落实情况
K19+113 幸福大桥	桥梁单侧设置了桥面径流收集管，设置了 1 处事故应急池。（容积： $10*5*2.5=125m^3$ ）
K110+826 满掌河中桥	桥梁单侧设置了桥面径流收集管，设置了 1 处事故应急池。（容积： $7.5*5*2=75m^3$ ）
K116+257 满掌河一号中桥	桥梁单侧设置了桥面径流收集管，设置了 1 处事故应急池。（容积： $7.5*5*2=75m^3$ ）
K123+202 满掌河二号中桥	桥梁单侧设置了桥面径流收集管，设置了 1 处事故应急池。（容积： $7.5*5*2=75m^3$ ）
K128+320 多贡麻寺中桥	桥梁单侧设置了桥面径流收集管，由于地形原因无法设置大型事故应急池，故设置了 1 处小型事故应急池，同时桥面泄水孔处配备了应急沙袋，发生环境风险事故时封堵泄水孔，防止污水流入河道。
K16+970 事故应急池	设置了 1 处事故应急池。（容积： $12*2*2=48m^3$ ）
K51+470 事故应急池	设置了 1 处事故应急池。（容积： $12*2*2=48m^3$ ）

K52+270 事故应急池	设置了 1 处事故应急池。（容积：12*2*2=48m ³ ）
K113+770 事故应急池	设置了 1 处事故应急池。（容积：7.5*5*2=75m ³ ）
K131+880 事故应急池	设置了 1 处事故应急池。（容积：7.5*5*2=75m ³ ）
K132+420 事故应急池	设置了 1 处事故应急池。（容积：7.5*5*2=75m ³ ）
K133+520 事故应急池	设置了 1 处事故应急池。（容积：7.5*5*2=75m ³ ）
K138+130 事故应急池	设置了 1 处事故应急池。（容积：7.5*5*2=75m ³ ）
K140+130 事故应急池	设置了 1 处事故应急池。（容积：7.5*5*2=75m ³ ）
K139+100 事故应急池	设置了 1 处事故应急池。（容积：7.5*5*2=75m ³ ）
K147+060 事故应急池	设置了 1 处事故应急池。（容积：7.5*5*2=75m ³ ）
K149+850 事故应急池	设置了 1 处事故应急池。（容积：7.5*5*2=75m ³ ）
K154+400 事故应急池	设置了 1 处事故应急池。（容积：7.5*5*2=75m ³ ）
