青海省 S101 线大武至达日段工程 竣工环境保护验收调查报告

编制单位：天科院环境科技发展（天津）有限公司
建设单位：青海省交通建设管理有限公司
编制时间：二〇二〇年九月

项目名称：青海省 S101 线大武至达日段工程竣工环境保护验收调查报告

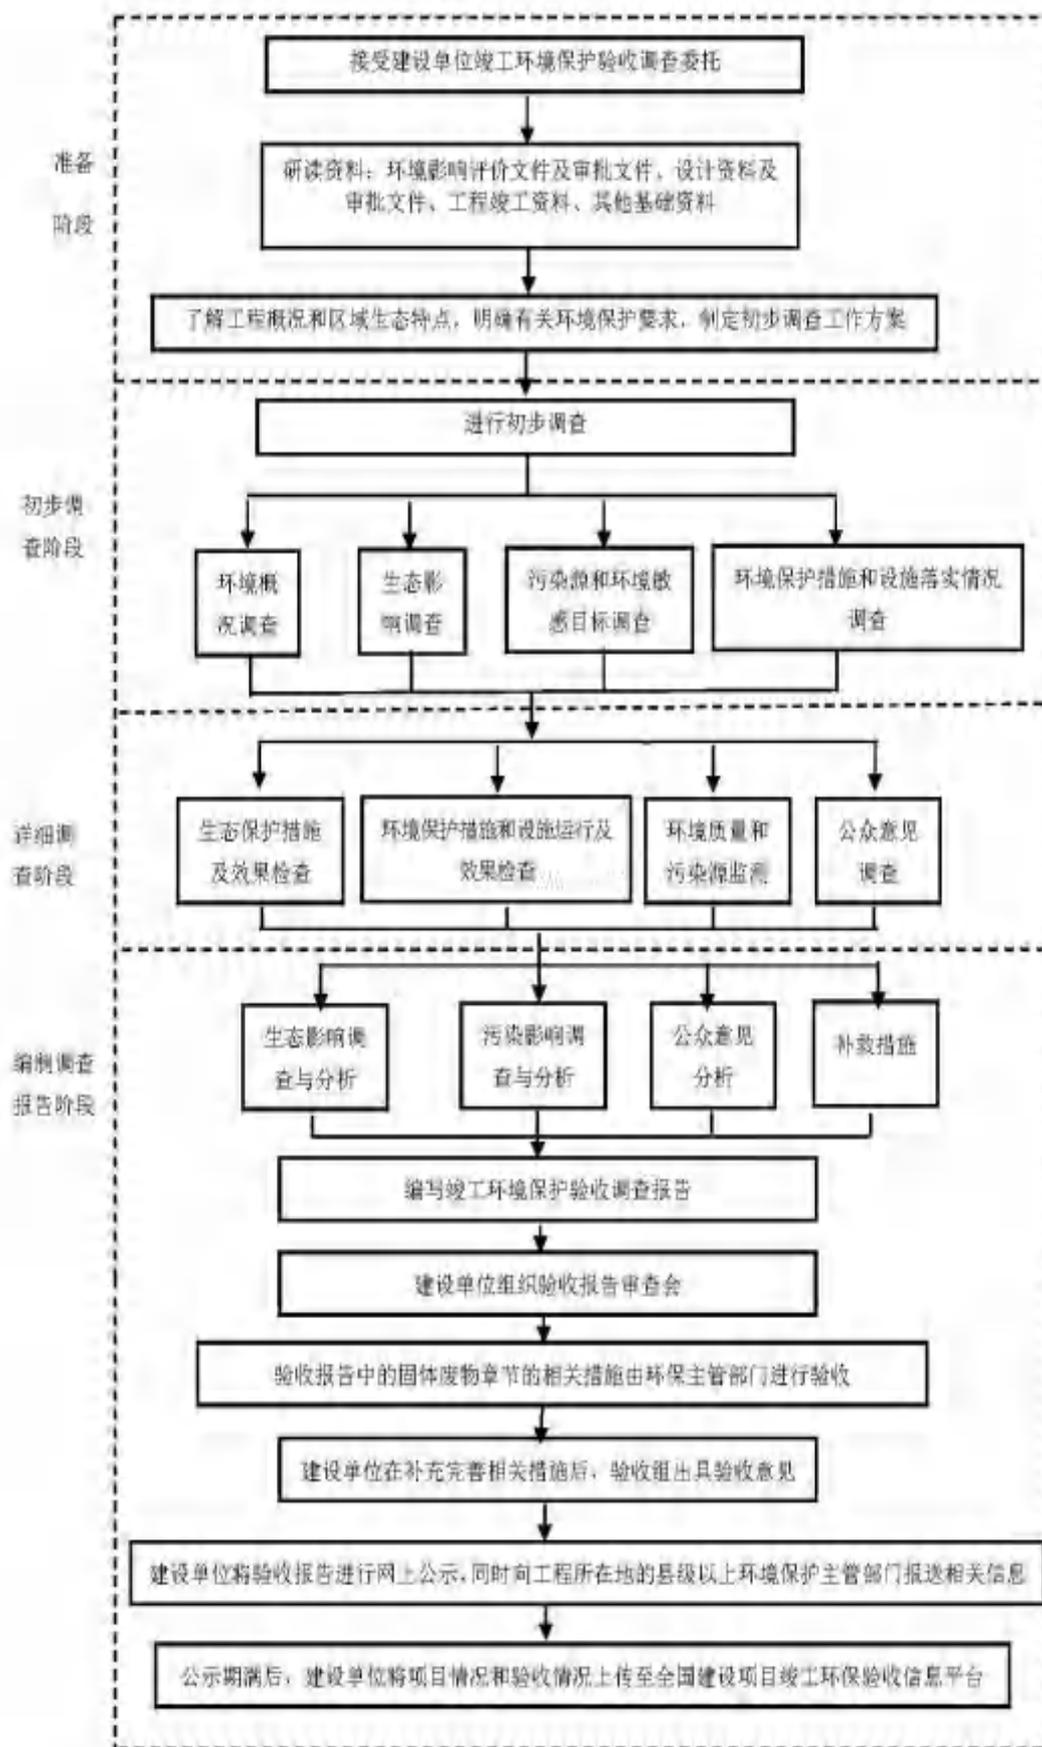
图 1.3-1 工程竣工环境保护验收调查工作程序

本次竣工验收环境保护调查的工作程序见图 1.3-1。

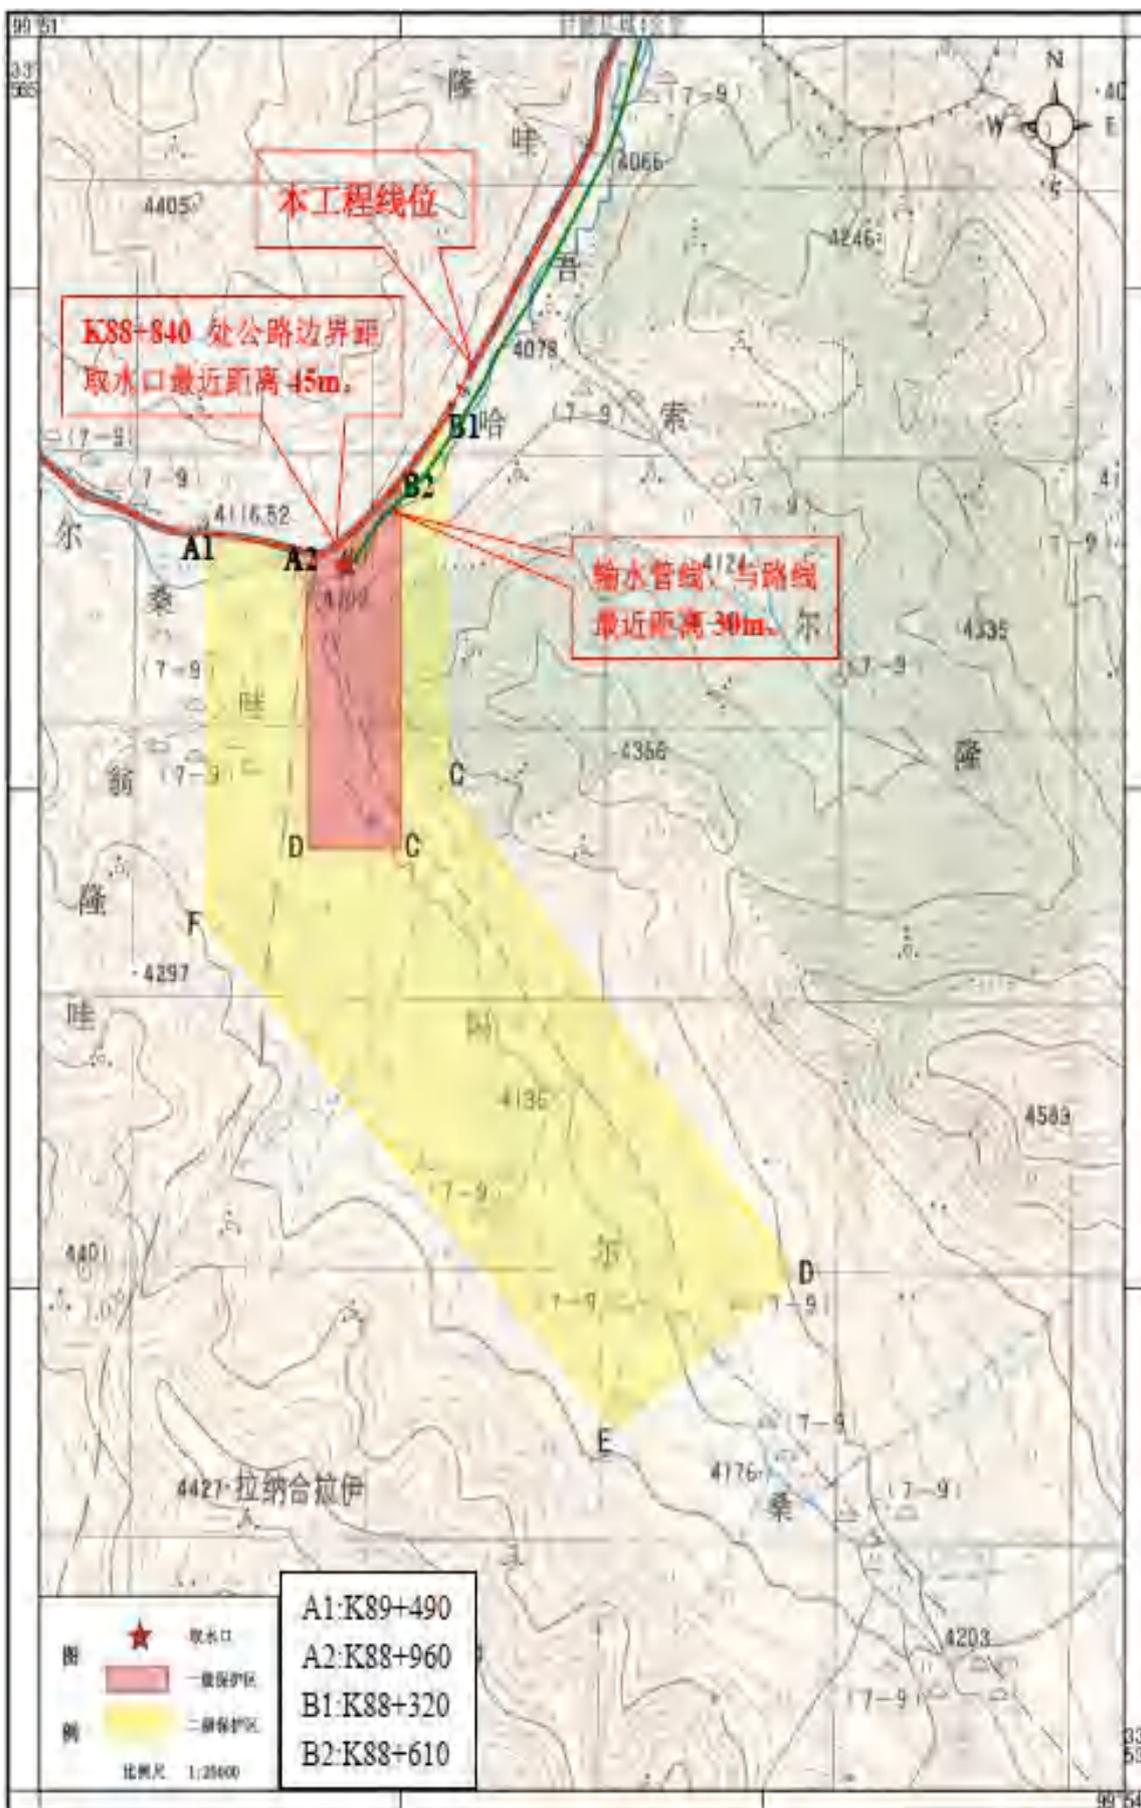
图 1.5-3 本工程与甘德县集中式饮用水水源保护区位置关系示意图

甘德县集中式饮用水水源保护区位于西柯曲河上游，为傍河地下潜水型水源地，服务人口 1.2 万人，日供水量 1440m³。本工程不穿越该水源保护区，水源保护区西北边界以 S101 公路（本工程）边界为界，即公路在 K88+320~K89+490 段紧邻水源保护区的一级保护区和二级保护区区域，保护区在公路左侧，取水口位于 K88+840 路左距公路边界 45m 处，取水输水管线与 K85+590~K88+590 段公路平行，距离公路边界最近距离约 30m，K85+590 左右输水管线下穿公路。本工程紧邻水源保护区路段的线位、长度，及与水源保护区、取水口的位置关系均

与环评阶段一致。本工程与甘德县集中式饮用水水源保护区位置关系示见图 1.5-3。水源地具体情况见 7.2.3 节。

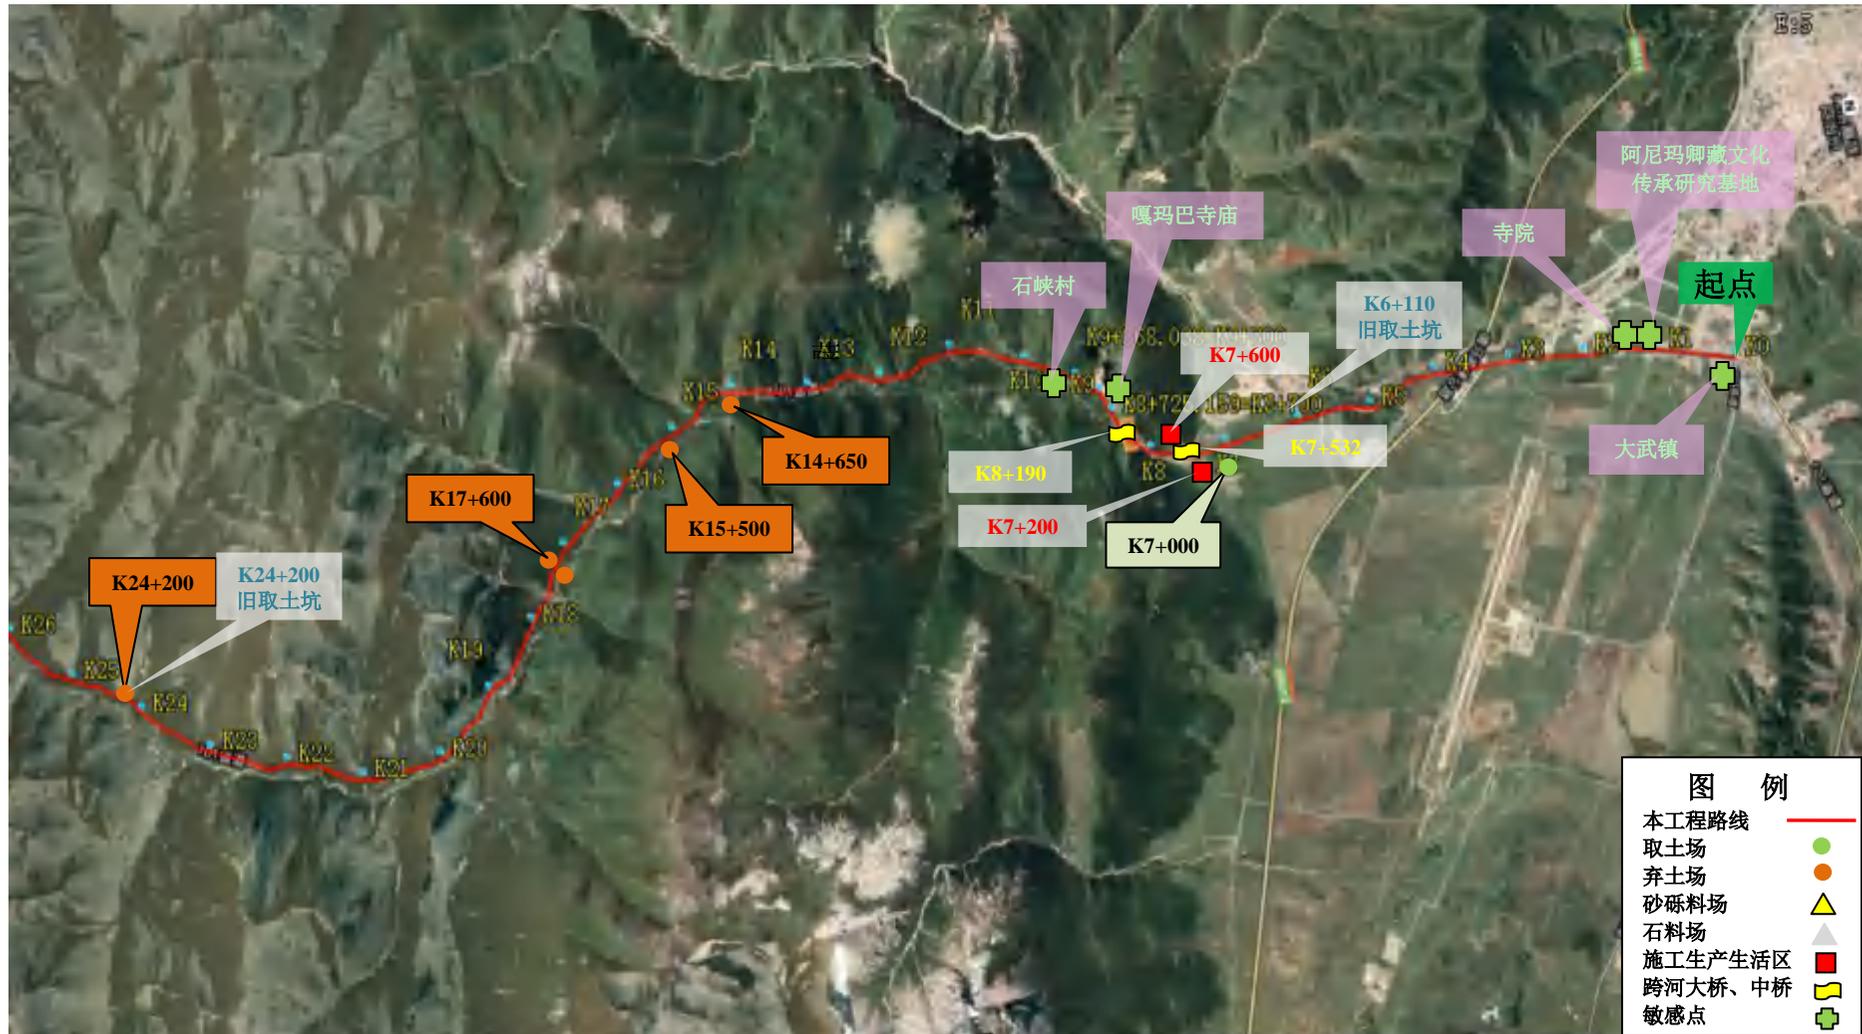
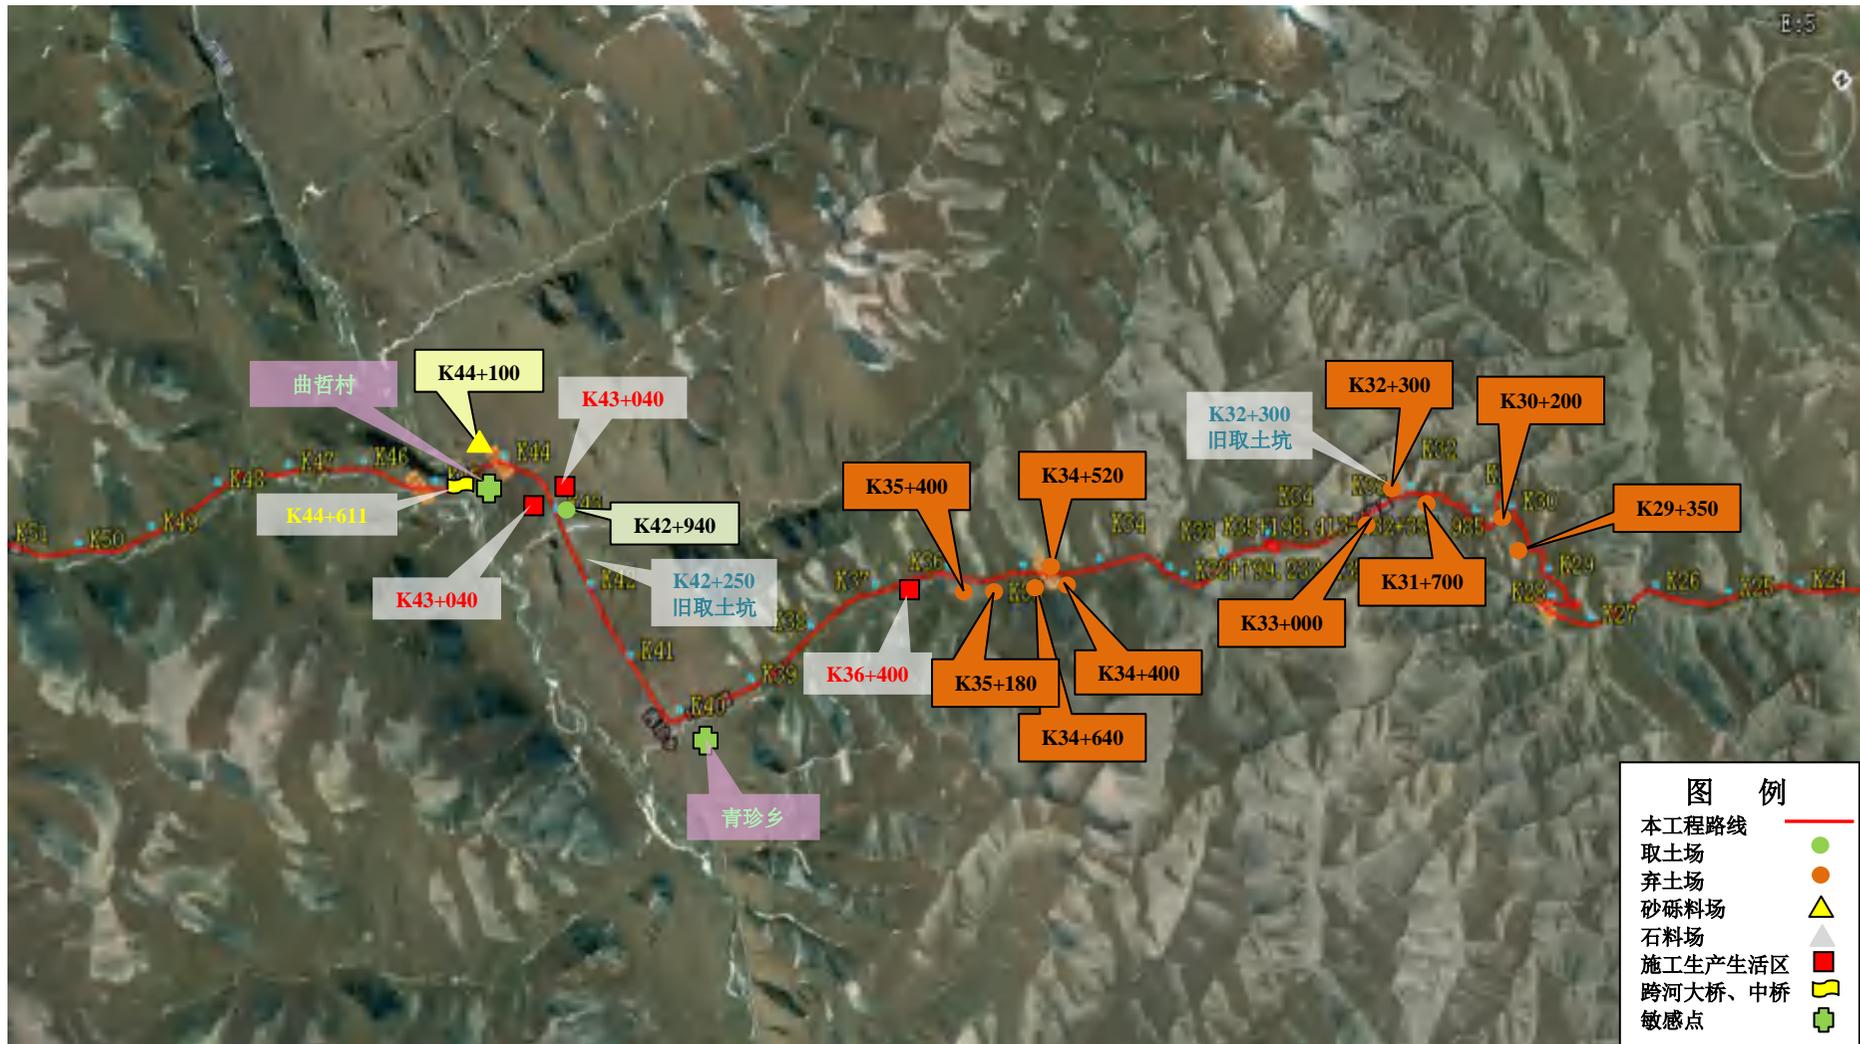
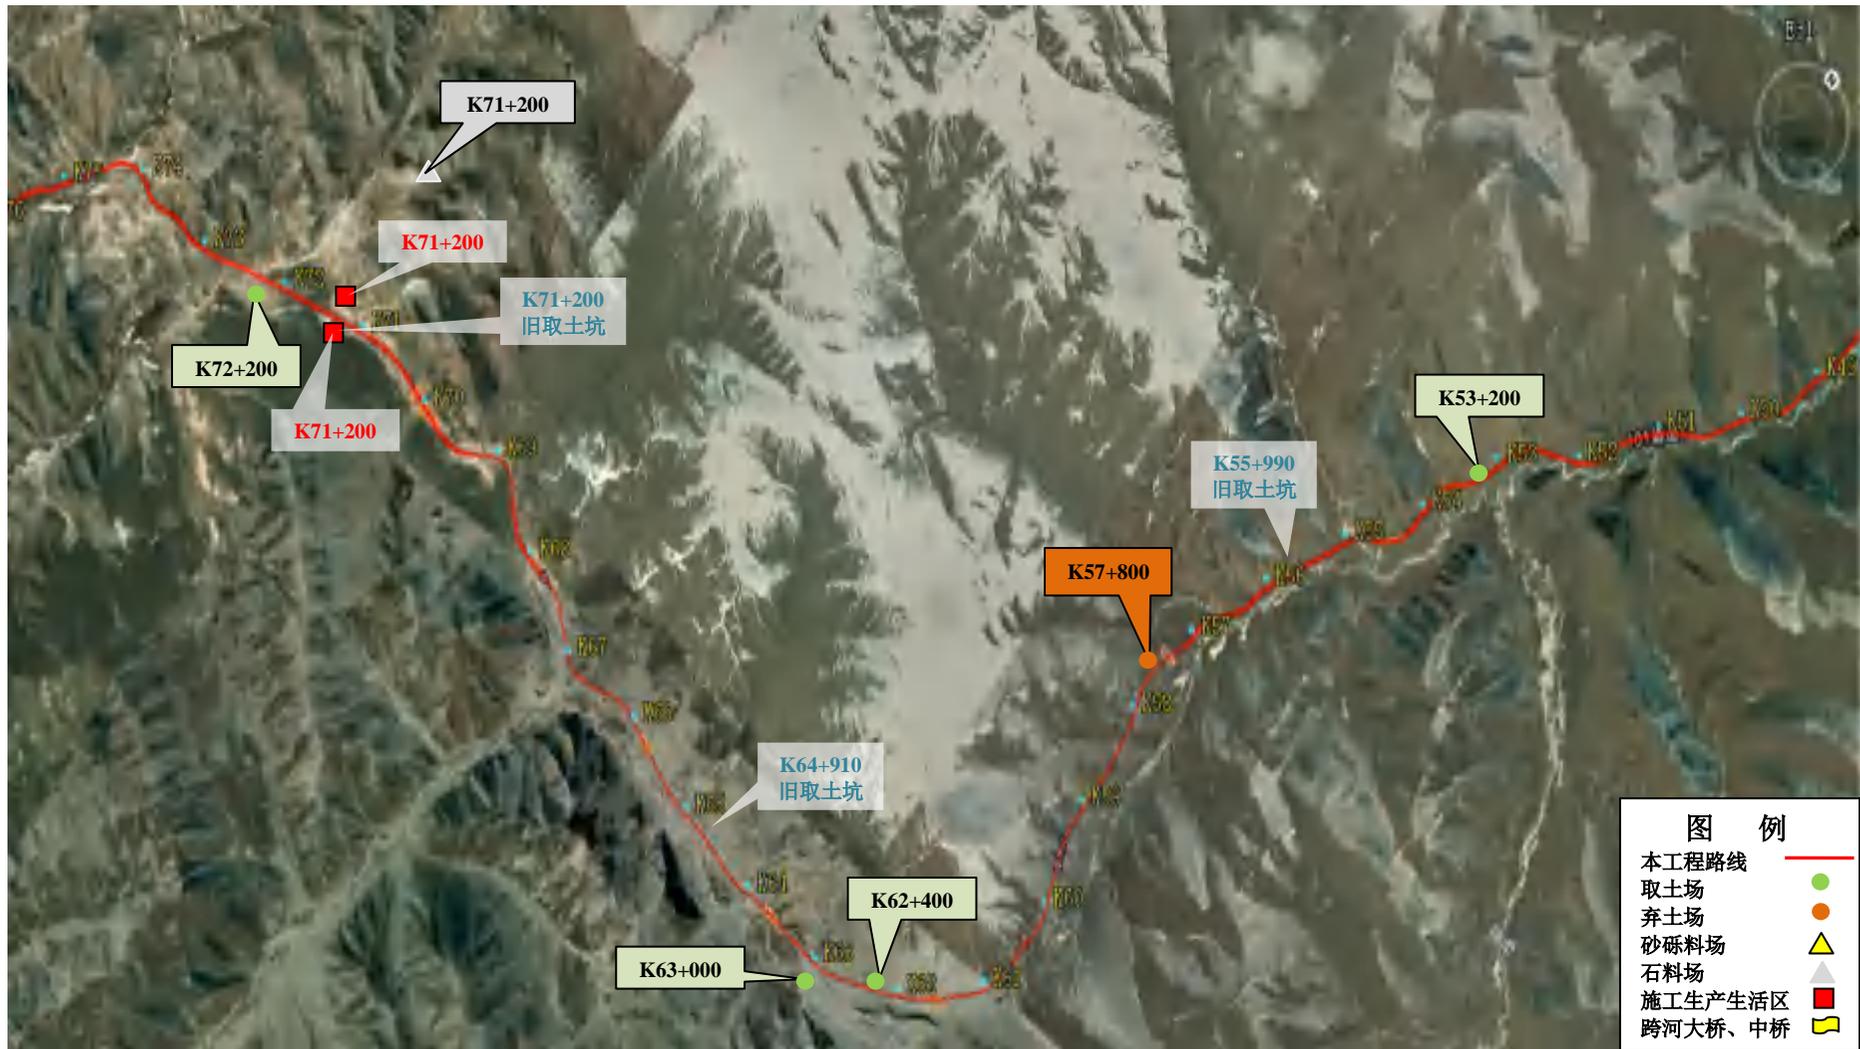
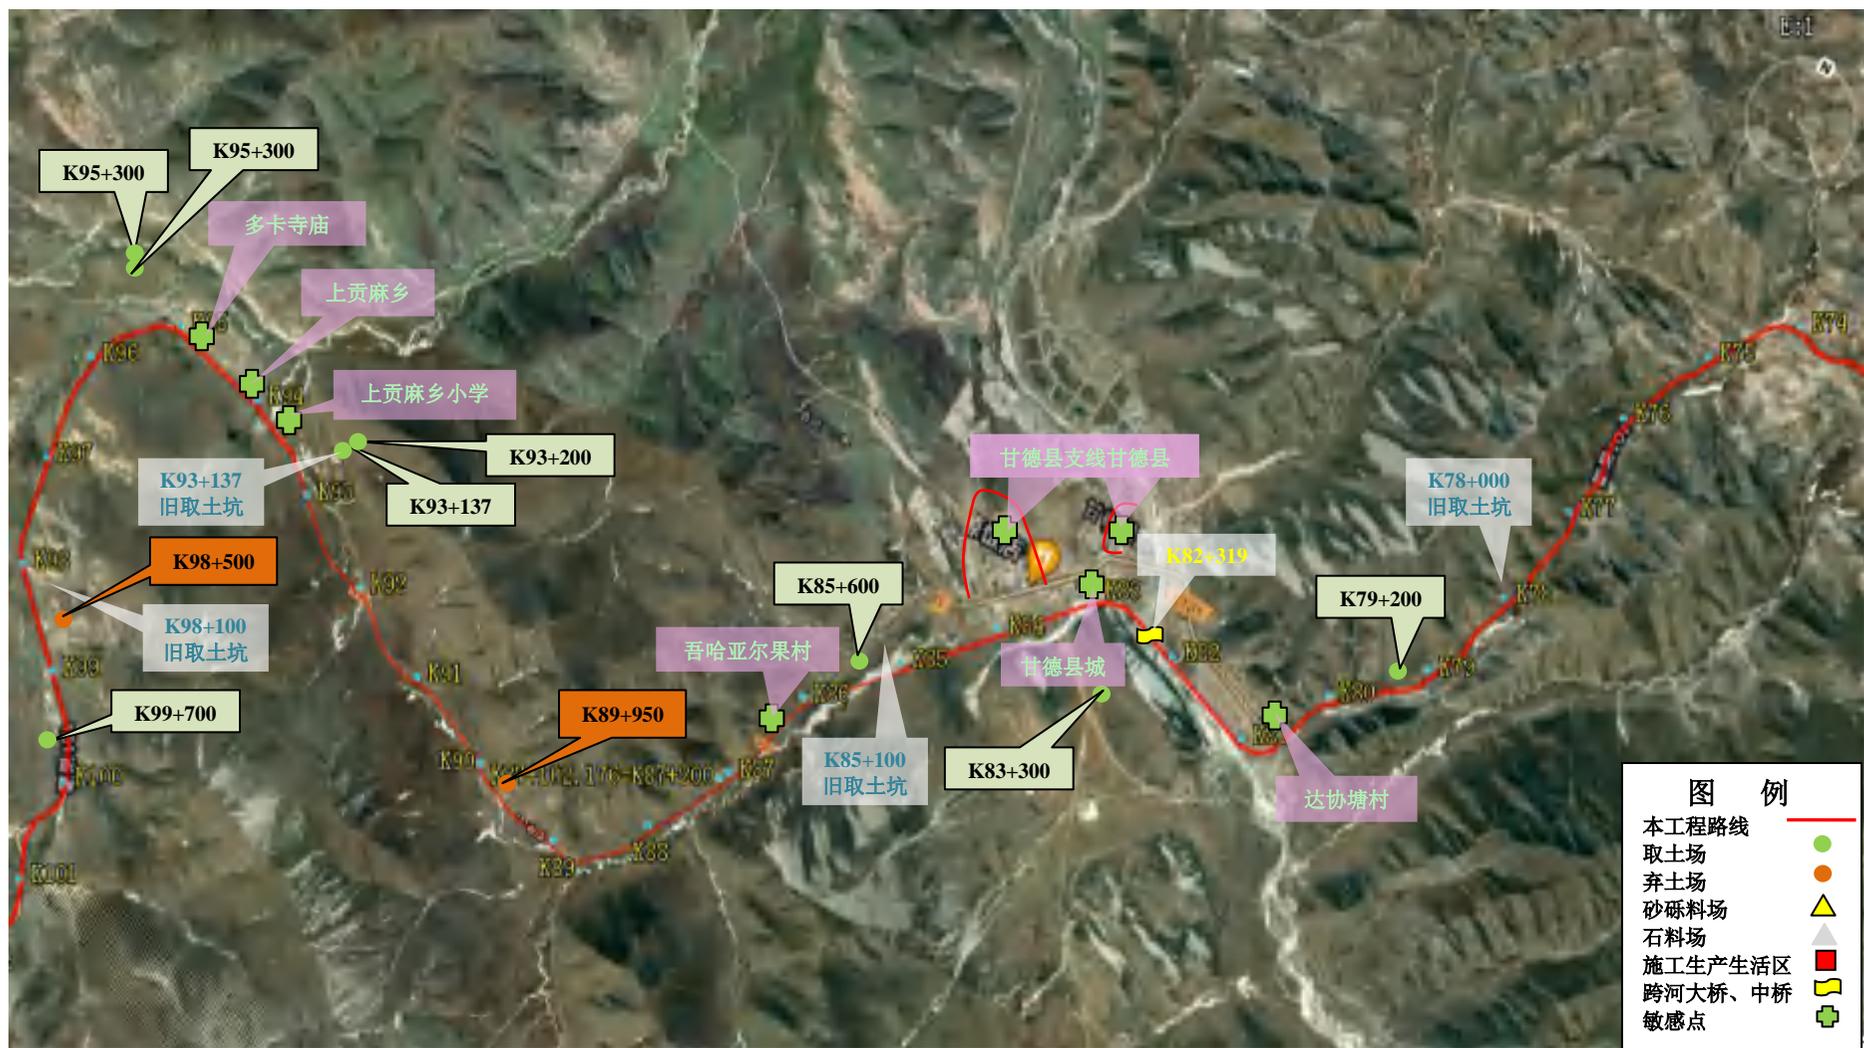
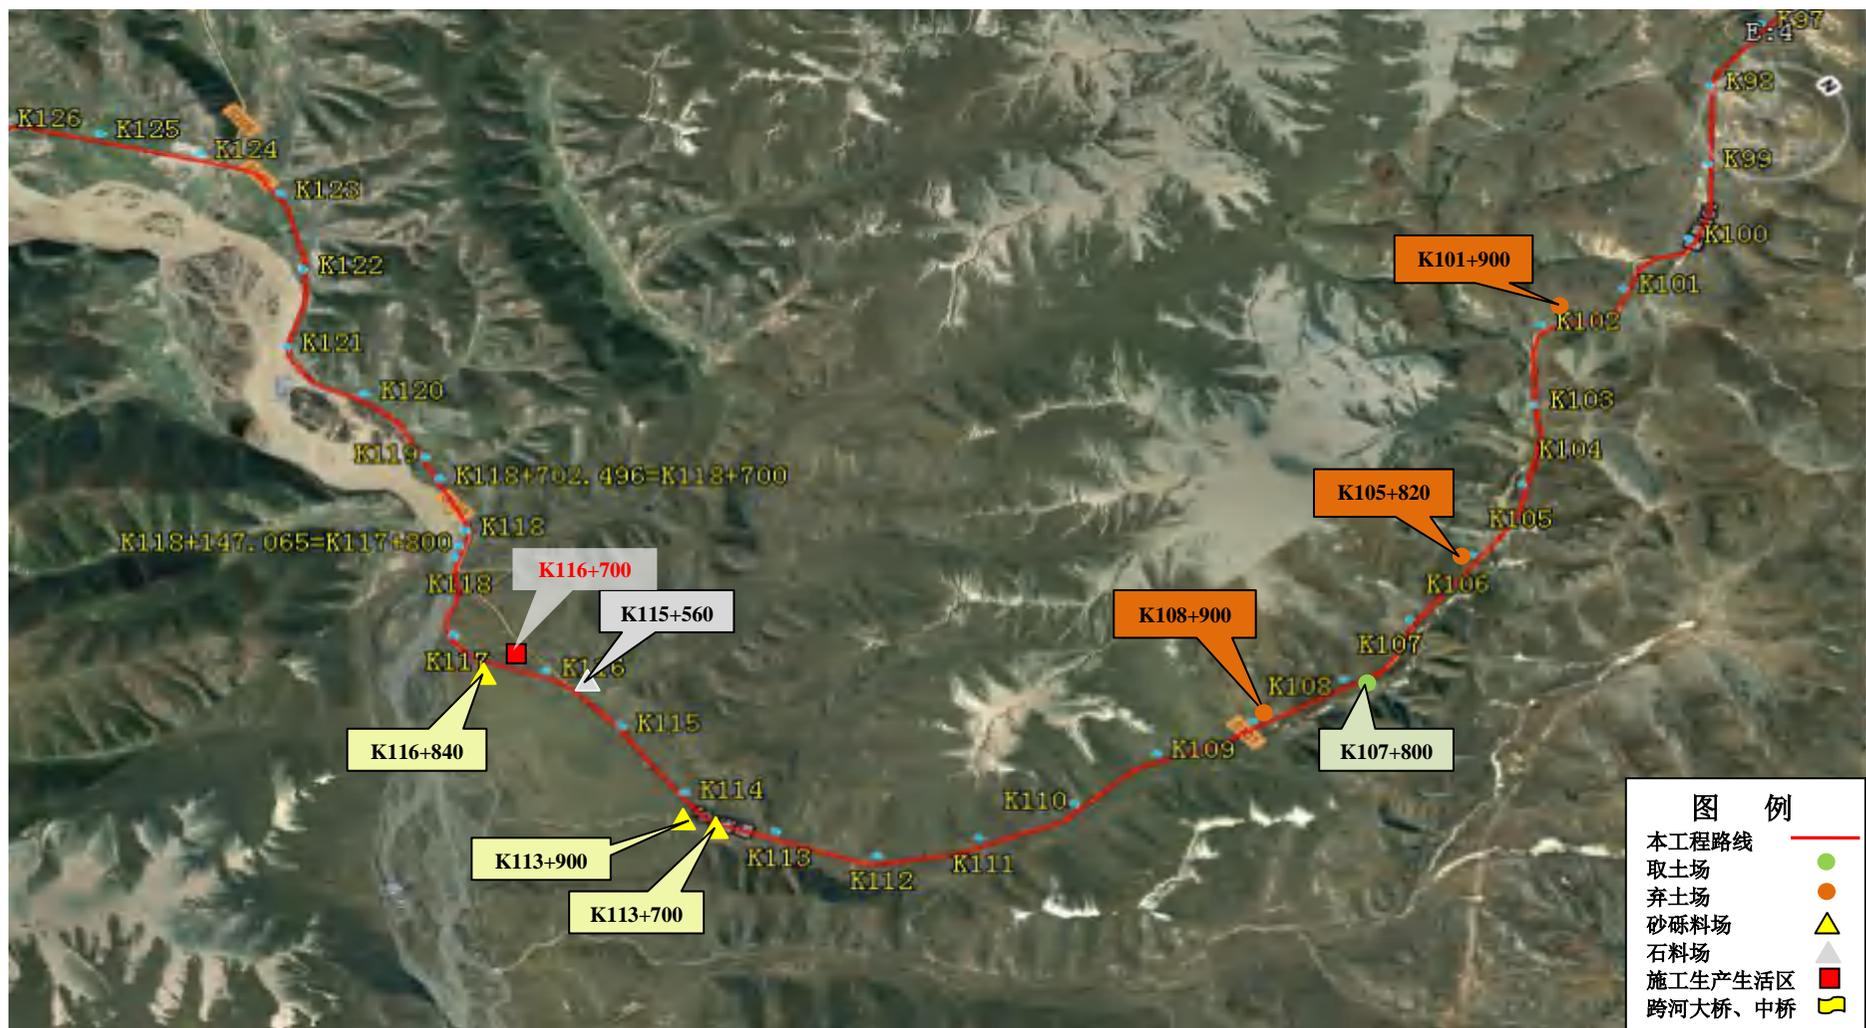
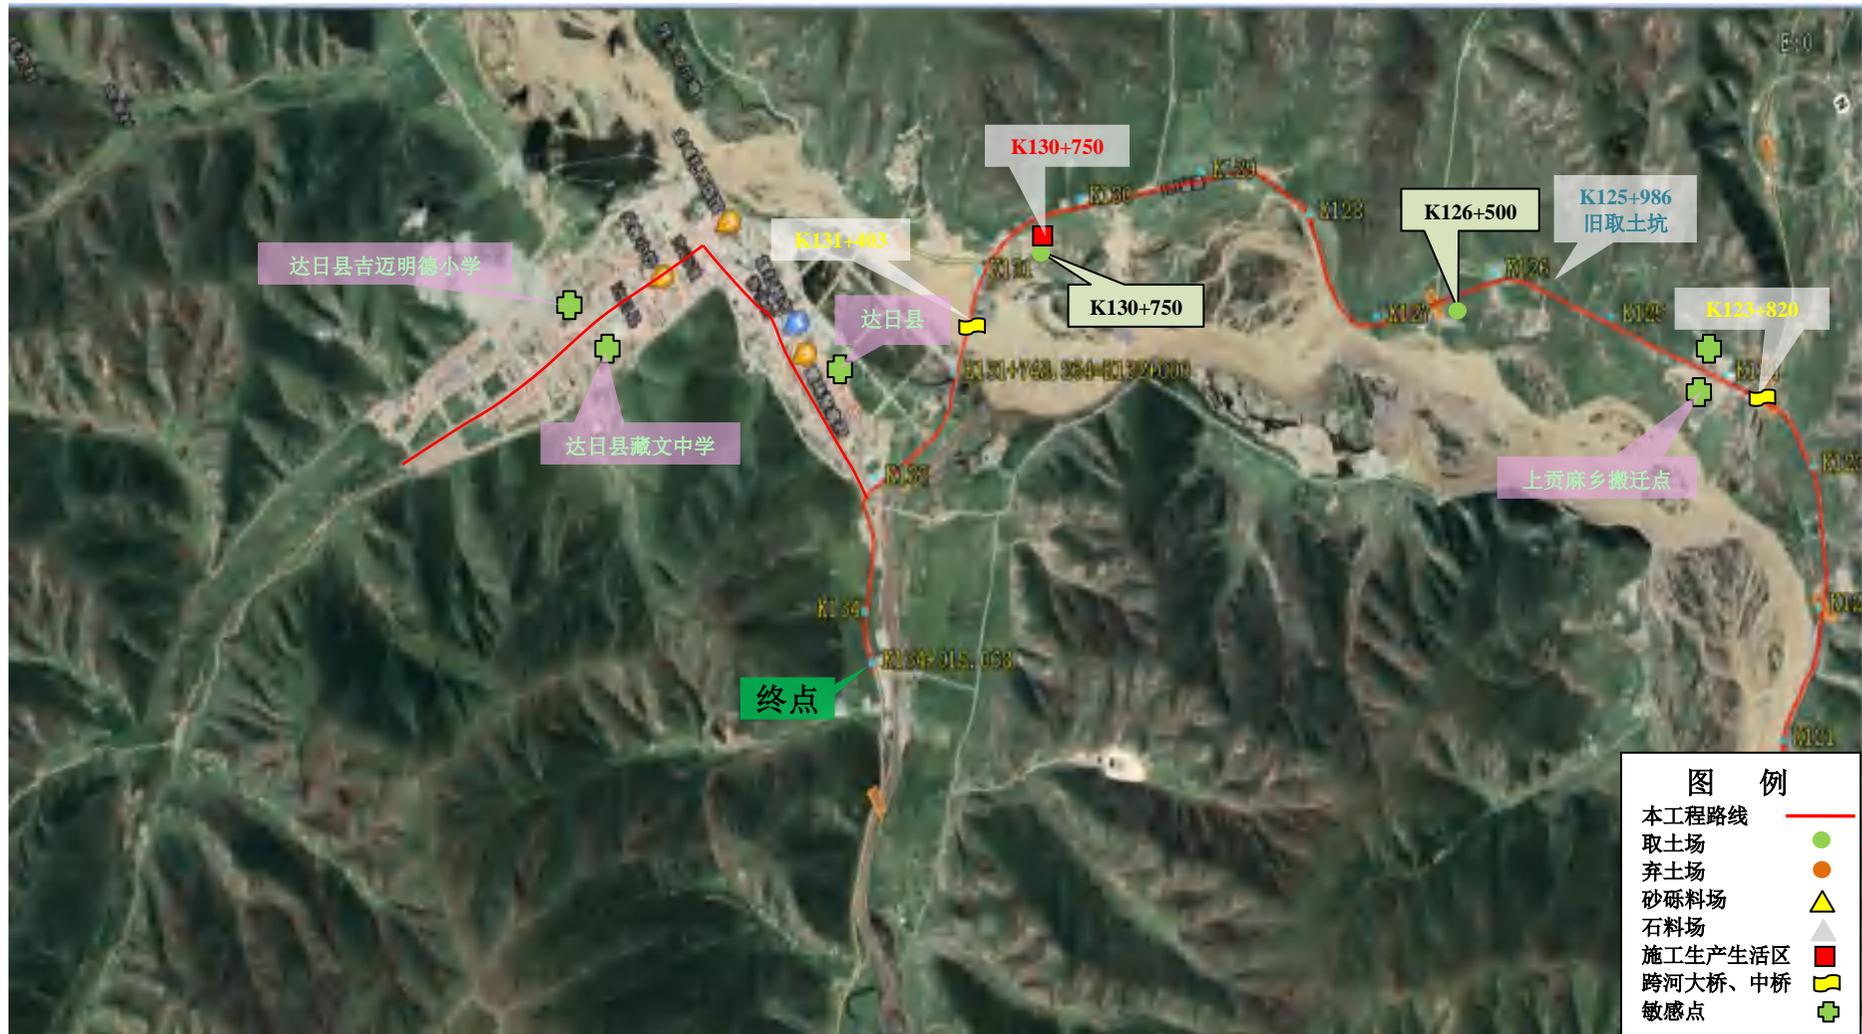
图 2.2-2 本工程路线走向及环境保护目标图 (1)

本工程路线起于大武镇城镇道路黄河路交叉口，基本沿老路布设，向南下穿花久高速大武至久治段后顺旧路穿过石峡路段，翻越青珍山垭口后向西南穿过青珍乡，通过甘德县城后与上贡麻乡形成交叉口，从多卡贡巴（确卡寺）前面通过后降坡路线顺黄河岸边展线下山，与花石峡路口形成平面交叉后顺行至跨越黄河，最终接 G227 张掖至孟连公路达日至班玛段设计道路起点，路线总体走向为西南向，主线全长 137.2km（含长链 3.185km）。同时，为当地修建连接线并带动建设部分城镇道路作为本工程的连接线及支线工程，共计 29 条总长 25.73km，其中新建大武镇连接线（滨河路）1 条，路线长 4.21km；青珍乡支线及连接线工程 5 条，长 1.39km；甘德县城支线工程 2 条，长 2.54km；甘德县确卡寺连接线工程 5 条，长 3.08km；达日县连接线工程 16 条，长 14.51km。本工程路线走向及环境保护目标图见图 2.2-2。

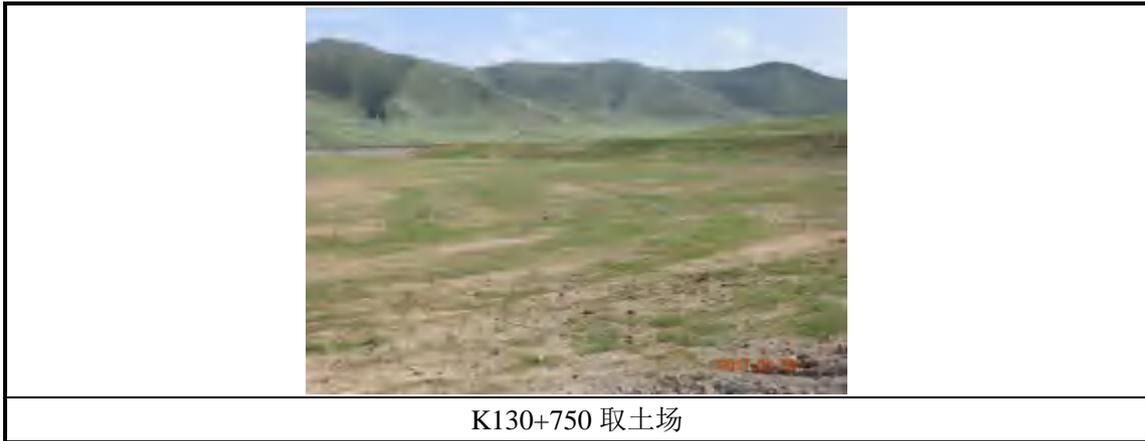
图 5.3-1 公路沿线取土场现状照片

K107+800 取土场	K126+500 取土场

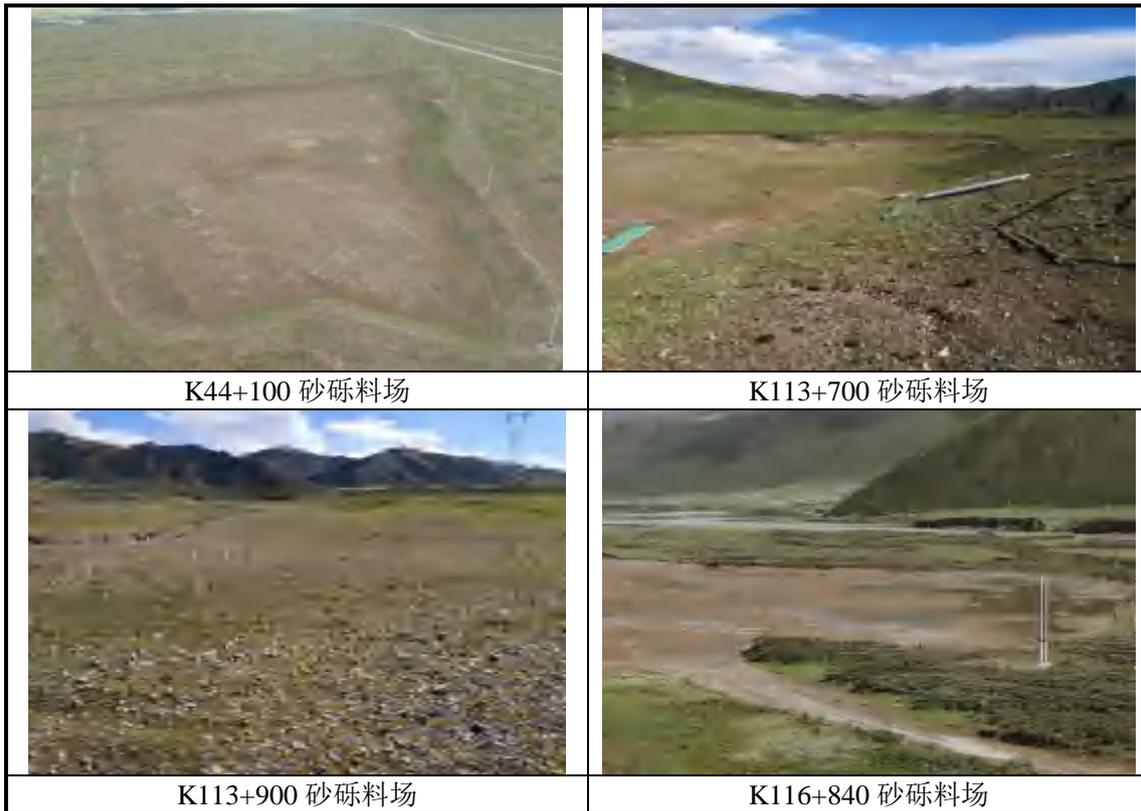
图 5.3-3 公路沿线砂砾料场现状照片

序号	桩号	位置/距离 (m)	占地类型	使用面积 (hm ²)	取料量 (万 m ³)	恢复状况
1	K44+100 砂砾料场	右/200	草地	1.5	2.3	已进行平整、刷坡，覆盖了表土并撒播了披碱草、老芒麦、燕麦、大麦、中华羊茅、冷地早熟禾等混合草籽，由于项目区位于高海拔地区，生长条件较差，植被恢复周期较长，目前仍在自然恢复中，后期仍需进一步加强植草养护。
2	K113+700 砂砾料场	左/100m	草地	3	5	已进行平整，覆盖了表土并撒播了披碱草、老芒麦、燕麦、大麦、中华羊茅、冷地早熟禾等混合草籽，由于项目区位于高海拔地区，生长条件较差，植被恢复周期较长，目前仍在自然恢复中，后期仍需进一步加强植草养护。
3	K113+900 砂砾料场	左/200	河滩地	4	2.5	已进行平整，覆盖了表土并撒播了披碱草、老芒麦、燕麦、大麦、中华羊茅、冷地早熟禾等混合草籽，由于项目区位于高海拔地区，生长条件较差，植被恢复周期较长，目前仍在自然恢复中，后期仍需进一步加强植草养护。
4	K116+840 砂砾料场	左/150	河滩地	3	4.5	已进行平整，覆盖了表土并撒播了披碱草、老芒麦、燕麦、大麦、中华羊茅、冷地早熟禾等混合草籽，由于项目区位于高海拔地区，生长条件较差，植被恢复周期较长，目前仍在自然恢复中，后期仍需进一步加强植草养护。
合 计				11.5	14.3	/

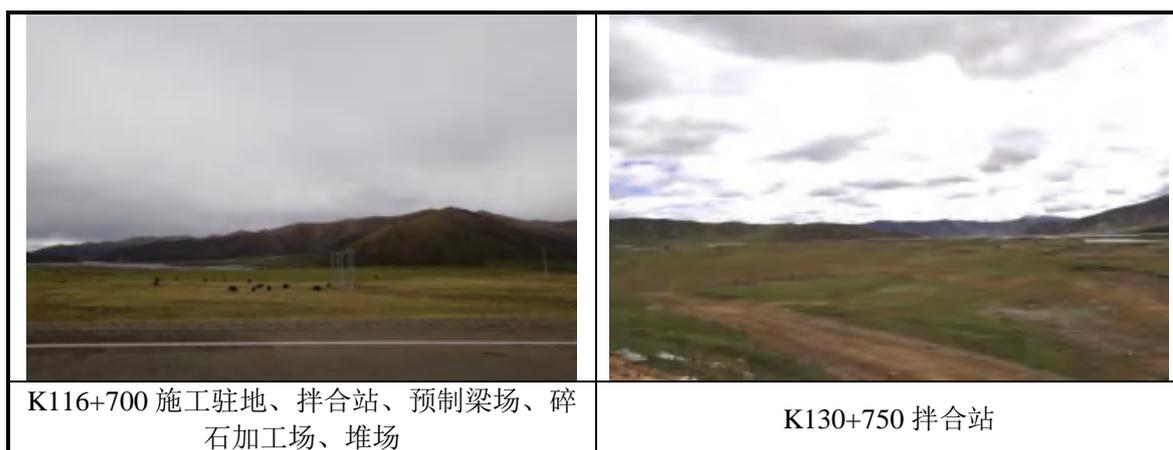
图 5.3-5 公路沿线施工生产生活区现状照片

<p>K71+200 施工营地（利用旧取土坑）</p>	<p>K71+200 拌合站</p>

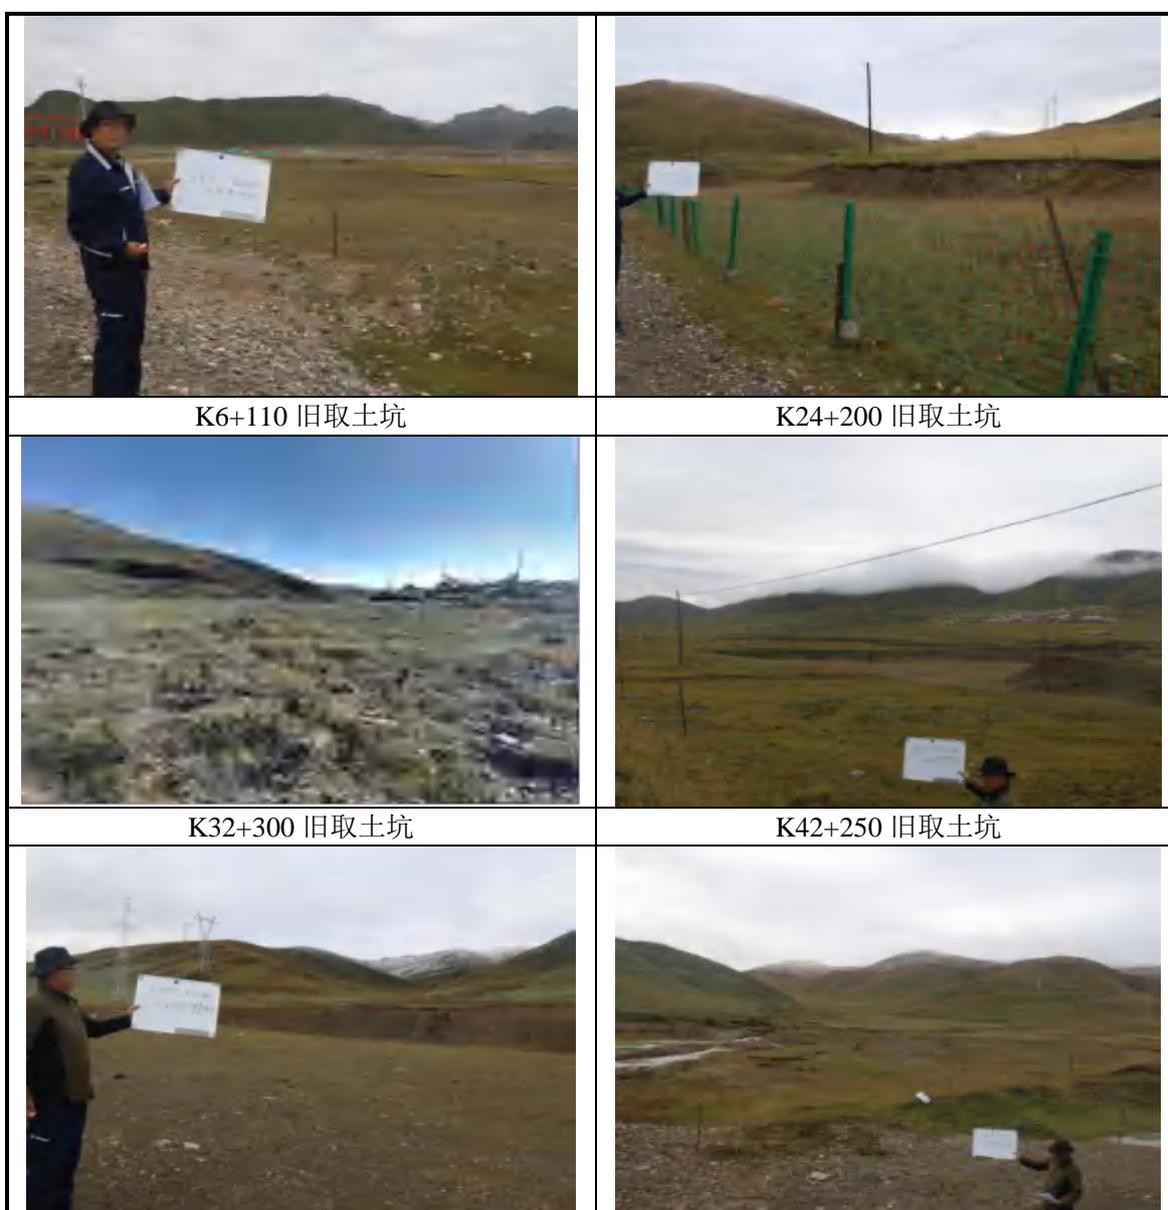
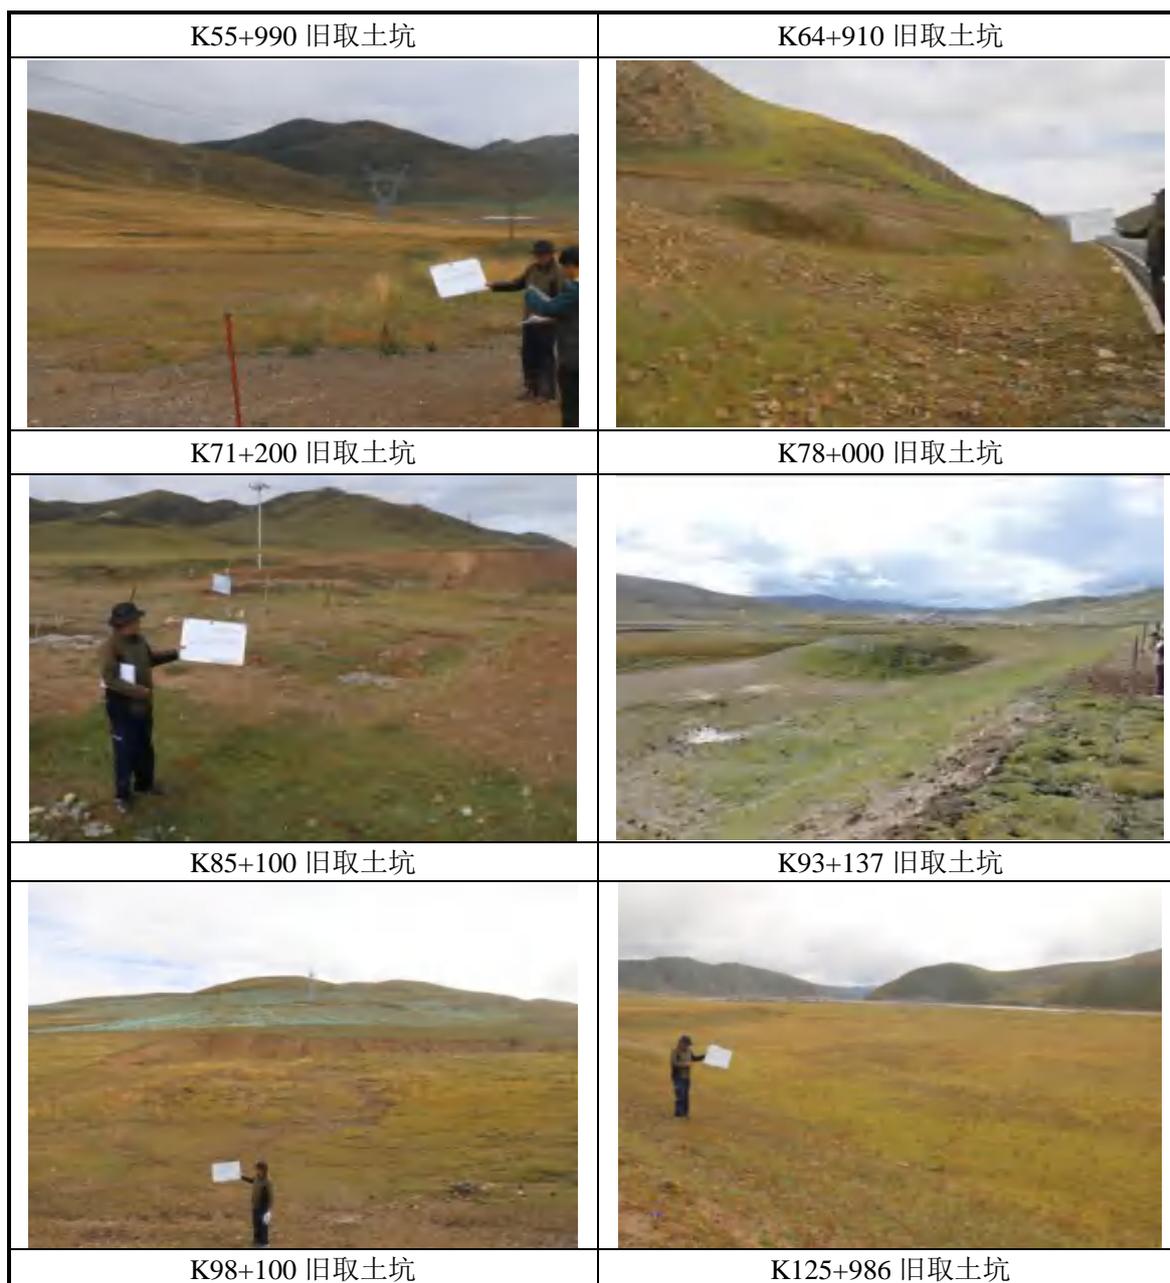
图 5.4-1 本工程沿线旧取土坑恢复情况现状照片

序号	桩号	恢复情况
1	K6+110	已进行平整，回帖草皮及覆盖了表土并撒播了披碱草、老芒麦、燕麦、大麦、中华羊茅、冷地早熟禾等混合草籽，目前植被长势较好。
2	K24+200	利用弃渣回填旧取土坑，已进行平整，回帖草皮及覆盖了表土并撒播了披碱草、老芒麦、燕麦、大麦、中华羊茅、冷地早熟禾等混合草籽，目前植被长势较好。
3	K32+300	利用弃渣回填旧取土坑，已进行平整，回帖草皮及覆盖了表土并撒播了披碱草、老芒麦、燕麦、大麦、中华羊茅、冷地早熟禾等混合草籽，目前植被长势较好。
4	K42+250	已进行平整，回帖草皮及覆盖了表土并撒播了披碱草、老芒麦、燕麦、大麦、中华羊茅、冷地早熟禾等混合草籽，目前植被长势较好。
5	K55+990	已进行平整，回帖草皮及覆盖了表土并撒播了披碱草、老芒麦、燕麦、大麦、中华羊茅、冷地早熟禾等混合草籽，目前植被长势较好。

6	K64+910	已进行平整,回帖草皮及覆盖了表土并撒播了披碱草、老芒麦、燕麦、大麦、中华羊茅、冷地早熟禾等混合草籽,目前植被长势较好。
7	K71+200	施工中作为施工营地,已进行平整,回帖草皮及覆盖了表土并撒播了披碱草、老芒麦、燕麦、大麦、中华羊茅、冷地早熟禾等混合草籽,目前植被长势较好。
8	K78+000	已进行平整、刷坡,回帖草皮及覆盖了表土并撒播了披碱草、老芒麦、燕麦、大麦、中华羊茅、冷地早熟禾等混合草籽,目前植被长势较好。
9	K85+100	已进行平整,回帖草皮及覆盖了表土并撒播了披碱草、老芒麦、燕麦、大麦、中华羊茅、冷地早熟禾等混合草籽,目前植被长势较好。
10	K93+137	利用旧取土坑取土,已进行平整、刷坡,回帖草皮及覆盖了表土并撒播了披碱草、老芒麦、燕麦、大麦、中华羊茅、冷地早熟禾等混合草籽,目前植被长势较好。
11	K98+100	已进行平整、刷坡,回帖草皮及覆盖了表土并撒播了披碱草、老芒麦、燕麦、大麦、中华羊茅、冷地早熟禾等混合草籽,目前植被长势较好。
12	K125+986	已进行平整、刷坡,回帖草皮及覆盖了表土并撒播了披碱草、老芒麦、燕麦、大麦、中华羊茅、冷地早熟禾等混合草籽,目前植被长势较好。

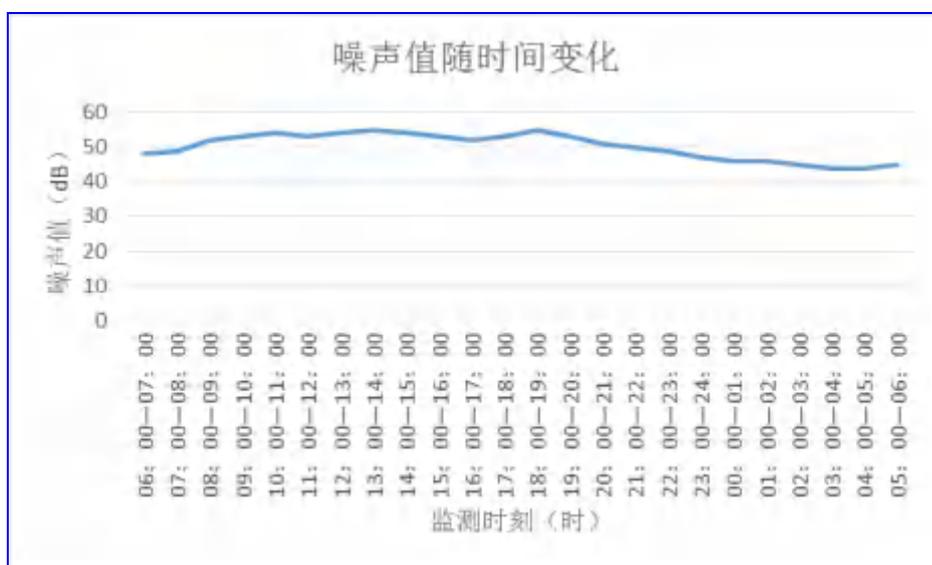
图 6.2-2 K41+500 路左 20m 处噪声随时间变化图

本次验收调查，在 K41+500 路左 20m 处进行了 24 小时噪声连续监测。

时段	数量(辆)	车型	数量(辆)	车型比例 (%)	折标车流量 (标准小客车/ 日)	昼夜比例 (%)	
				实际监测		实际监测	
全天	1604	大	265	16.5	2275	100	
		中	141	8.8			
		小	1198	74.7			
昼间	1443	大	217	15.0		2275	88.0
		中	125	8.7			
		小	1101	76.3			
夜间	161	大	48	29.8	2275		12.0
		中	16	10.0			
		小	97	60.2
