青海省 S101 线大武至达日段工程 竣工环境保护验收调查报告

编制单位：天科院环境科技发展（天津）有限公司
建设单位：青海省交通建设管理有限公司
编制时间：二〇二〇年九月

项目名称：青海省 S101 线大武至达日段工程竣工环境保护验收调查报告

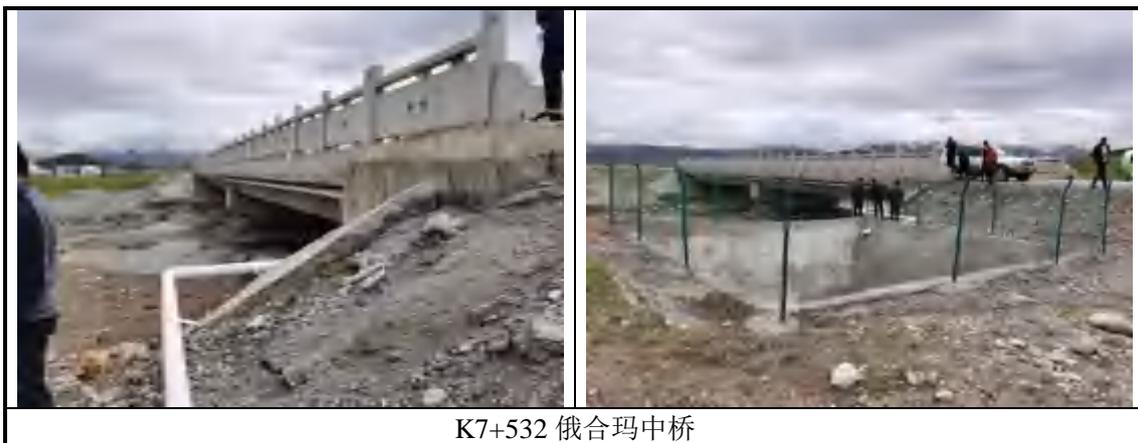
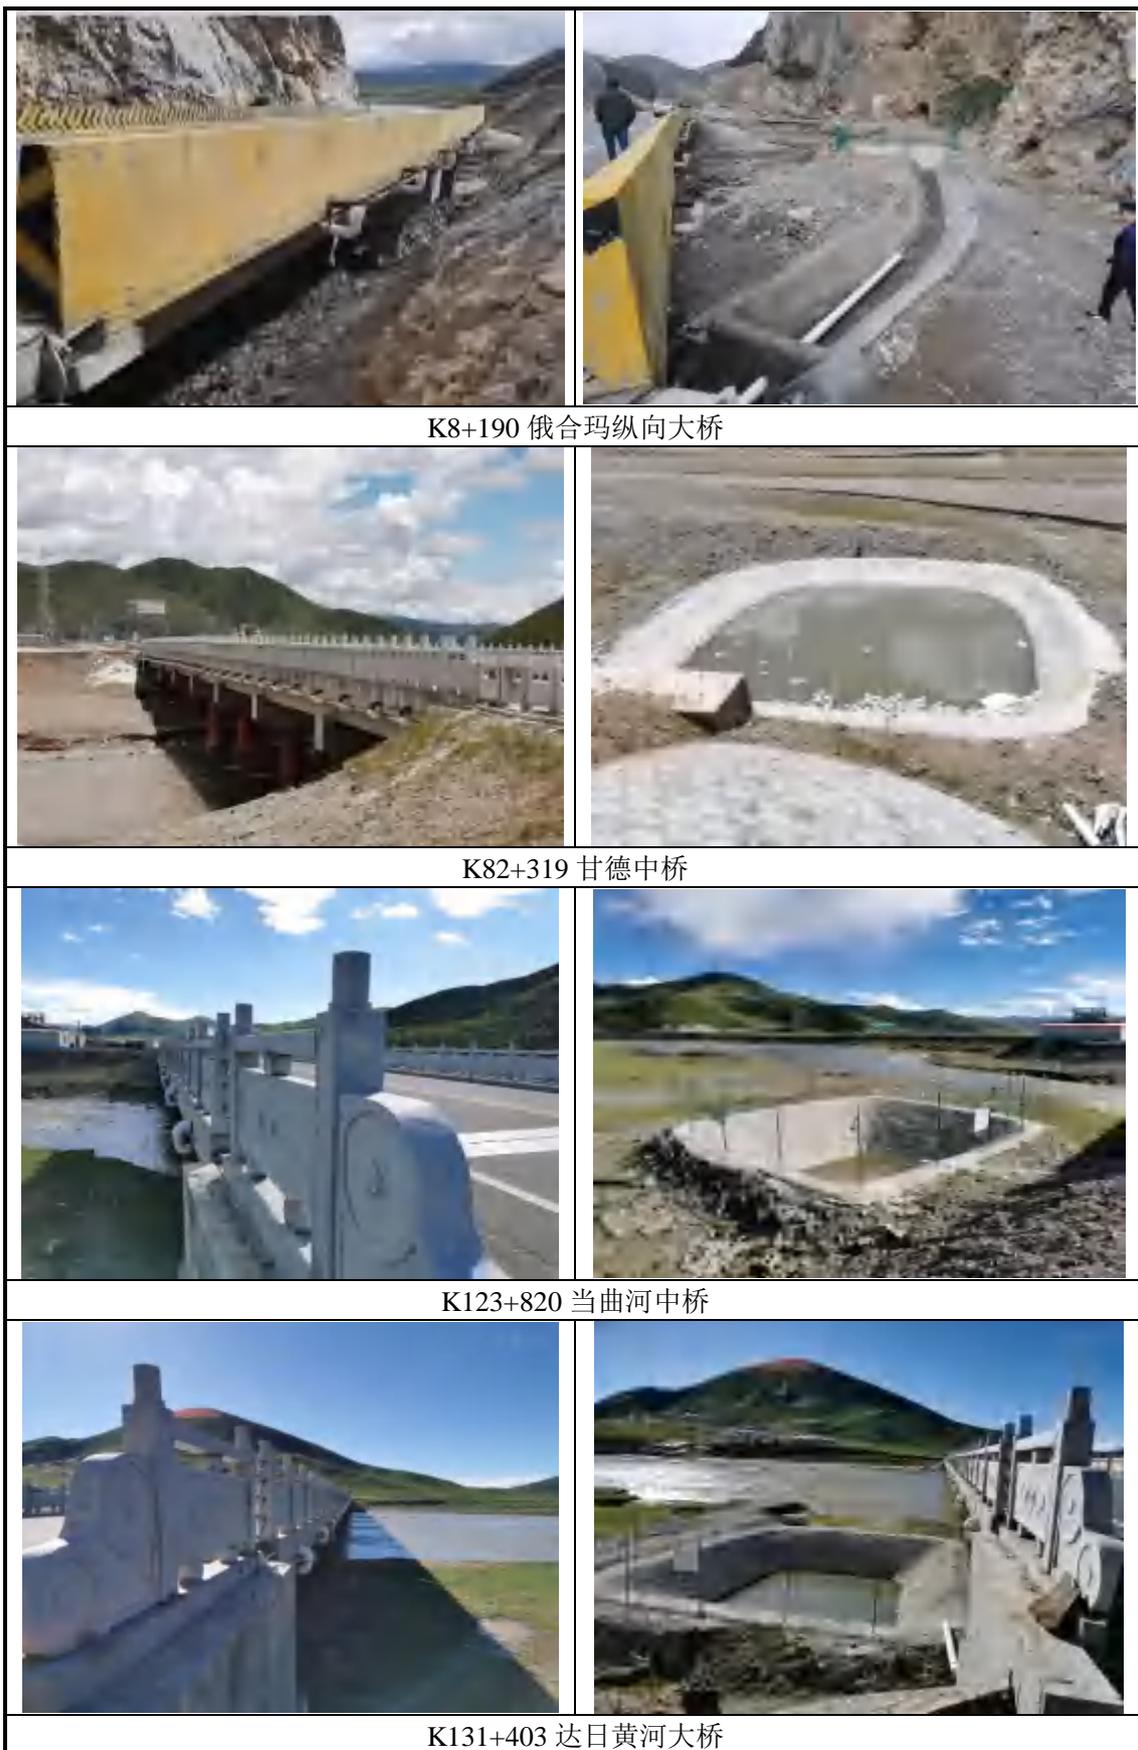
图 7.3-1 本工程桥梁桥面径流收集系统现状照片

序号	桥梁	桩号	措施落实情况
1	俄合玛中桥	K7+532	桥梁双侧均设置了桥面径流收集管，设置了 1 处事故应急池，收集池容积 50m ³ ，满足环评要求。
2	俄合玛纵向大桥	K8+190	桥梁双侧均设置了桥面径流收集管，设置了 1 处事故应急池，收集池容积 50m ³ ，满足环评要求。
3	青珍河中桥	K44+611	为老桥利用，桥底和路面结构不满足修筑桥面径流收集系统和应急收集池，运营期设置应急砂袋。
4	甘德中桥	K82+319	桥梁双侧均设置了桥面径流收集管，设置了 1 处事故应急池，收集池容积 50m ³ ，满足环评要求。
5	当曲河中桥	K123+820	桥梁双侧均设置了桥面径流收集管，设置了 1 处事故应急池，收集池容积 50m ³ ，满足环评要求。
6	达日黄河大桥	K131+403	桥梁双侧均设置了桥面径流收集管，设置了 1 处事故应急池，收集池容积 50m ³ ，满足环评要求。

本工程沿线除 K44+611 青珍河中桥为老桥利用，桥底和路面结构不满足修筑桥面径流收集系统和应急收集池外，其余所有跨河大桥和中桥均设置了桥面径流收集系统和环境风险事故应急收集池，收集池容积均为 50m^3 ，并对桥梁设置了加强型的防撞护栏，满足环评要求，建议运营期青珍河中桥处配备应急砂袋，发生环境风险事故时封堵泄水孔，防止污水流入河道；本工程环评及批复的要求是对河流伴行路段设置防撞护栏，建设中已在所有河流伴行路段设置了防撞护栏，并在 K7+750~K8+070、K9+900~K10+130、K11+600~K13+100、K19+500~K20+000、K117+350~K119+000 段临河侧设置了挡水埝，K13+500~K14+500、K19+040~K19+500、K32+500（长链后）~K33+400（长链后）、K103+000~K107+000、K120+500~K121+500、K126+900~K128+200 段路面较低一侧设置了防渗边沟，在 K9+940、K12+250、K12+800、K13+500、K19+040、K19+500、K117+350、K121+500 等处设置了容积 $40\sim 50\text{m}^3$ 的风险事故应急收集池，路面径流经边沟收集或挡水埝阻拦后汇入收集池；沿线小桥均设置了加强型防撞护栏；由于甘德县集中式饮用水水源保护区正好位于路线转弯处外侧，路面两侧倾斜坡度较大，本公路在 K88+320~K89+490 段路左紧邻水源地一侧设置了加强型防撞护栏，在 K88+545~K89+490 段路右路面较低一侧设置了防渗边沟，在 K88+545 处设置了容积 40m^3 的应急收集池，在 K80+390 设置了“水源保护区谨慎驾驶”警示牌。本公路自建成通车至今，加强了对上路车辆的监督管理，试运营状况良好，未出现重大环境风险事故。

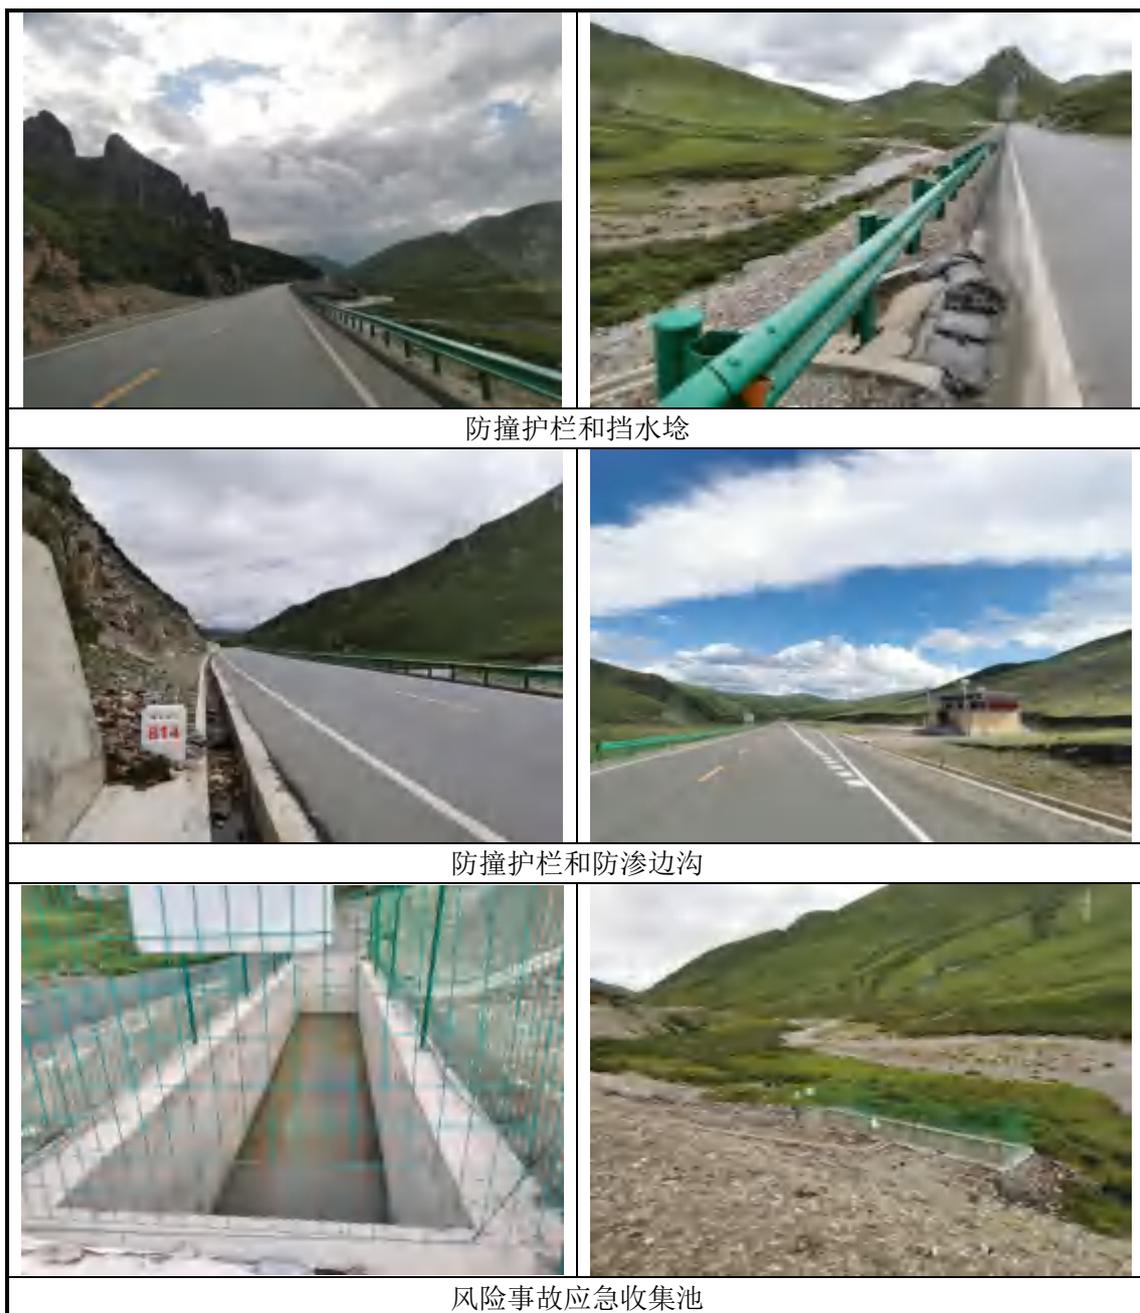
图 7.3-2 河流伴行路段风险防范措施现状照片

由于甘德县集中式饮用水水源保护区正好位于路线转弯处外侧,路面两侧倾斜坡度较大,本公路在 K88+320~K89+490 段路左紧邻水源地一侧设置了加强型防撞护栏,在 K88+545~K89+490 段路右路面较低一侧设置了防渗边沟,在 K88+545 处设置了容积 40m³ 的应急收集池,路面径流经边沟收集后汇入收集池, K80+390 设置了“水源保护区谨慎驾驶”警示牌,满足环评报告书、批复和甘德县人民政府水源保护区有关事宜批复的要求。

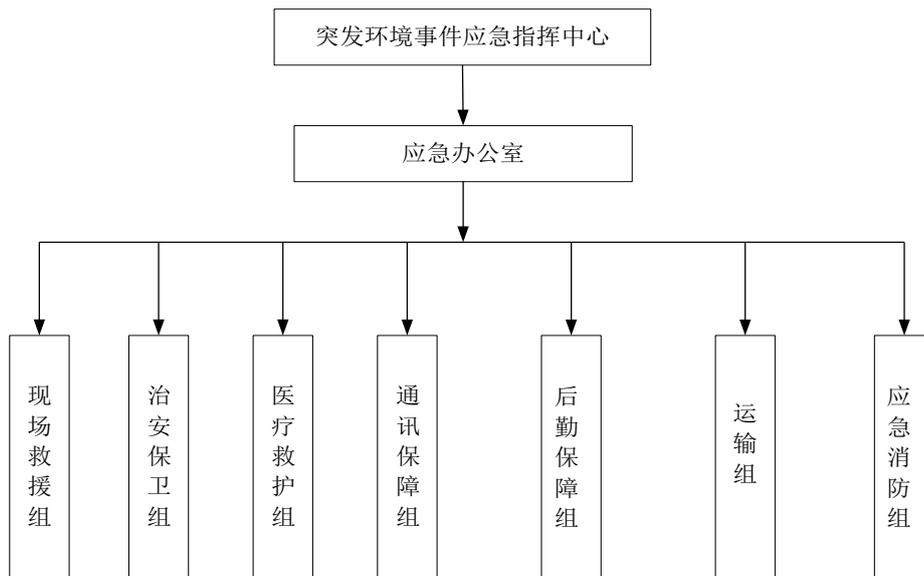
图 7.3-3 青海省公路局应急组织体系图

本工程竣工后，将交由青海省公路局进行日常养护和运营。目前青海省公路局编制了《青海省公路局公路突发公共事件应急预案》(附件十)，该预案中明确了各方责任与工作内容、应急响应程序和处置方法、应急措施以及联络电话。应急组织体系图见图 7.3-3。

另据调查，公路自建成通车至今，试运营状况良好，未出现重大环境风险事故。本次验收调查建议，本工程进入正式运营后，运营管理部门应根据试运营期的工作经验，针对本工程沿线环境风险事故敏感目标，定期开展应急培训及预案的演练，及时完善环境风险应急预案，提高预警和应急处置能力，加强对沿线跨河桥梁的巡视以及工程沿线环境风险事故应急设施的维护工作，确保工程沿线相关风险应急设施完好，尽量避免环境风险事故的发生。

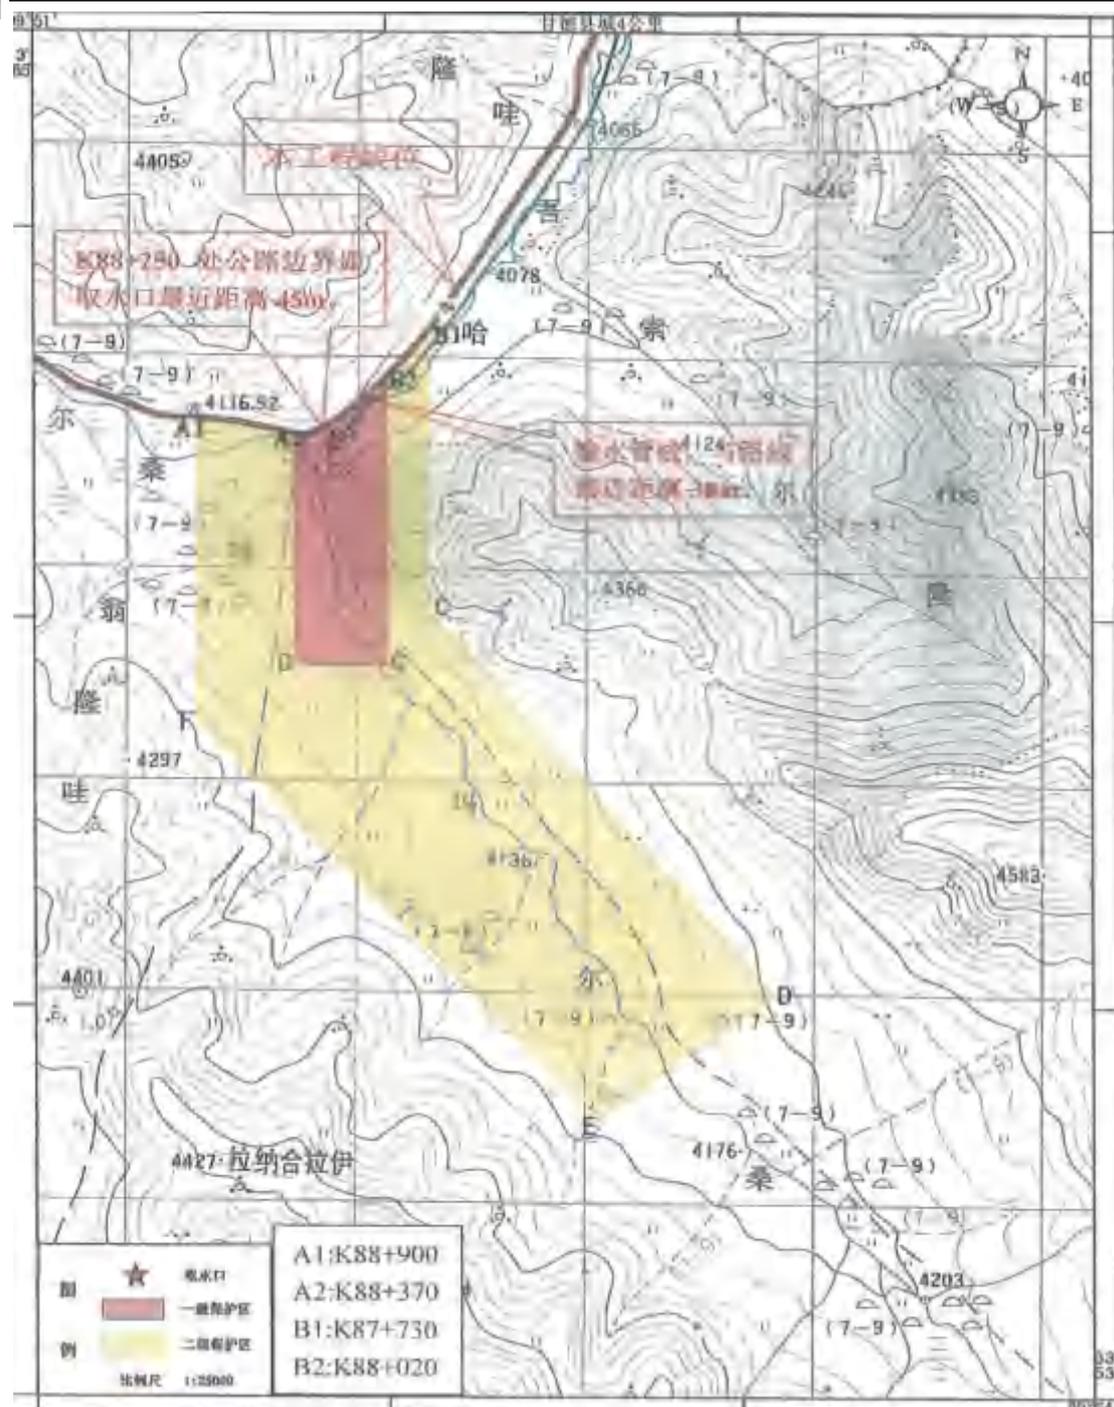
本工程与甘德县集中式饮用水水源保护区位置关系见下图：

甘德县集中式饮用水水源保护区：2011年4月20日，青海省人民政府批复该饮用水水源保护区。水源保护区位于西柯曲河上游，为傍河地下潜水型水源地，服务人口1.2万人，日供水量1440 m³。水源保护区西北边界以现有S101公路边界为界，即公路在K87+730~K88+900路段紧邻水源保护区的一级保护区和二级保护区区域，其中K88+250处公路边界距取水口最近距离约45m，取水输水管线与K85~K88路段公路平行，距离公路边界最近距离约30m，K85左右输水管线下穿公路。

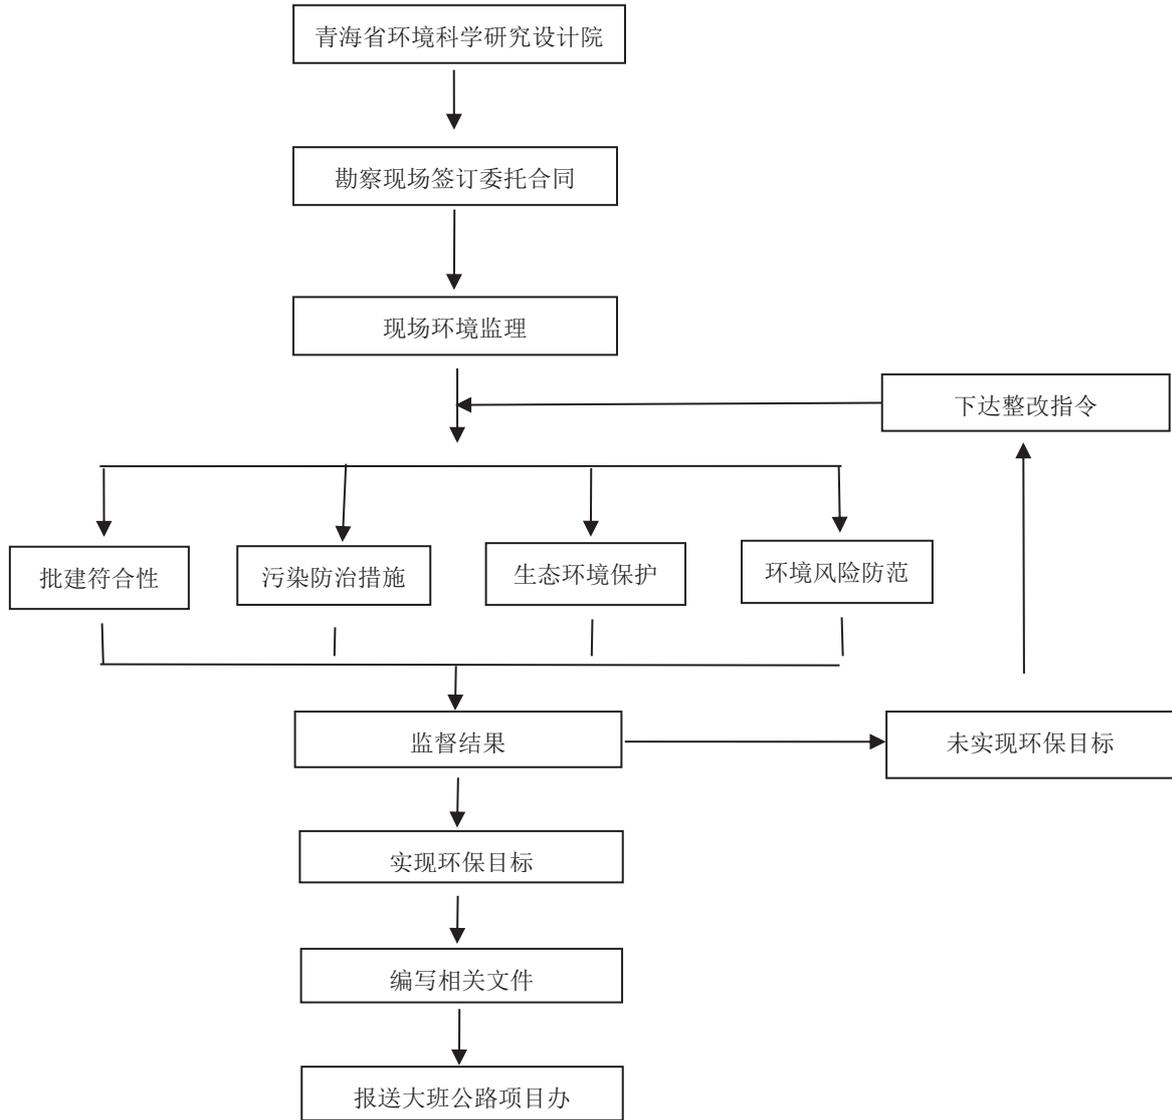
环境监理工作程序图

根据公路建设环境保护敏感点和污染源分布情况，针对路基施工、路面施工、桥梁施工、交通设施施工对环境的不同影响，环境监理工程师对施工区进行巡查，巡查过程中发现环保方面问题，及时通知施工单位采取有效措施妥善进行处理，并进行跟踪验证，将结果书面反馈项目办。环境监理工作程序见图。
