G0613 共玉高速野马滩震损段恢复重建工程

竣工环境保护验收调查报告

委托单位： 青海省交通建设管理有限公司

调查单位： 陕西智进检测技术有限公司

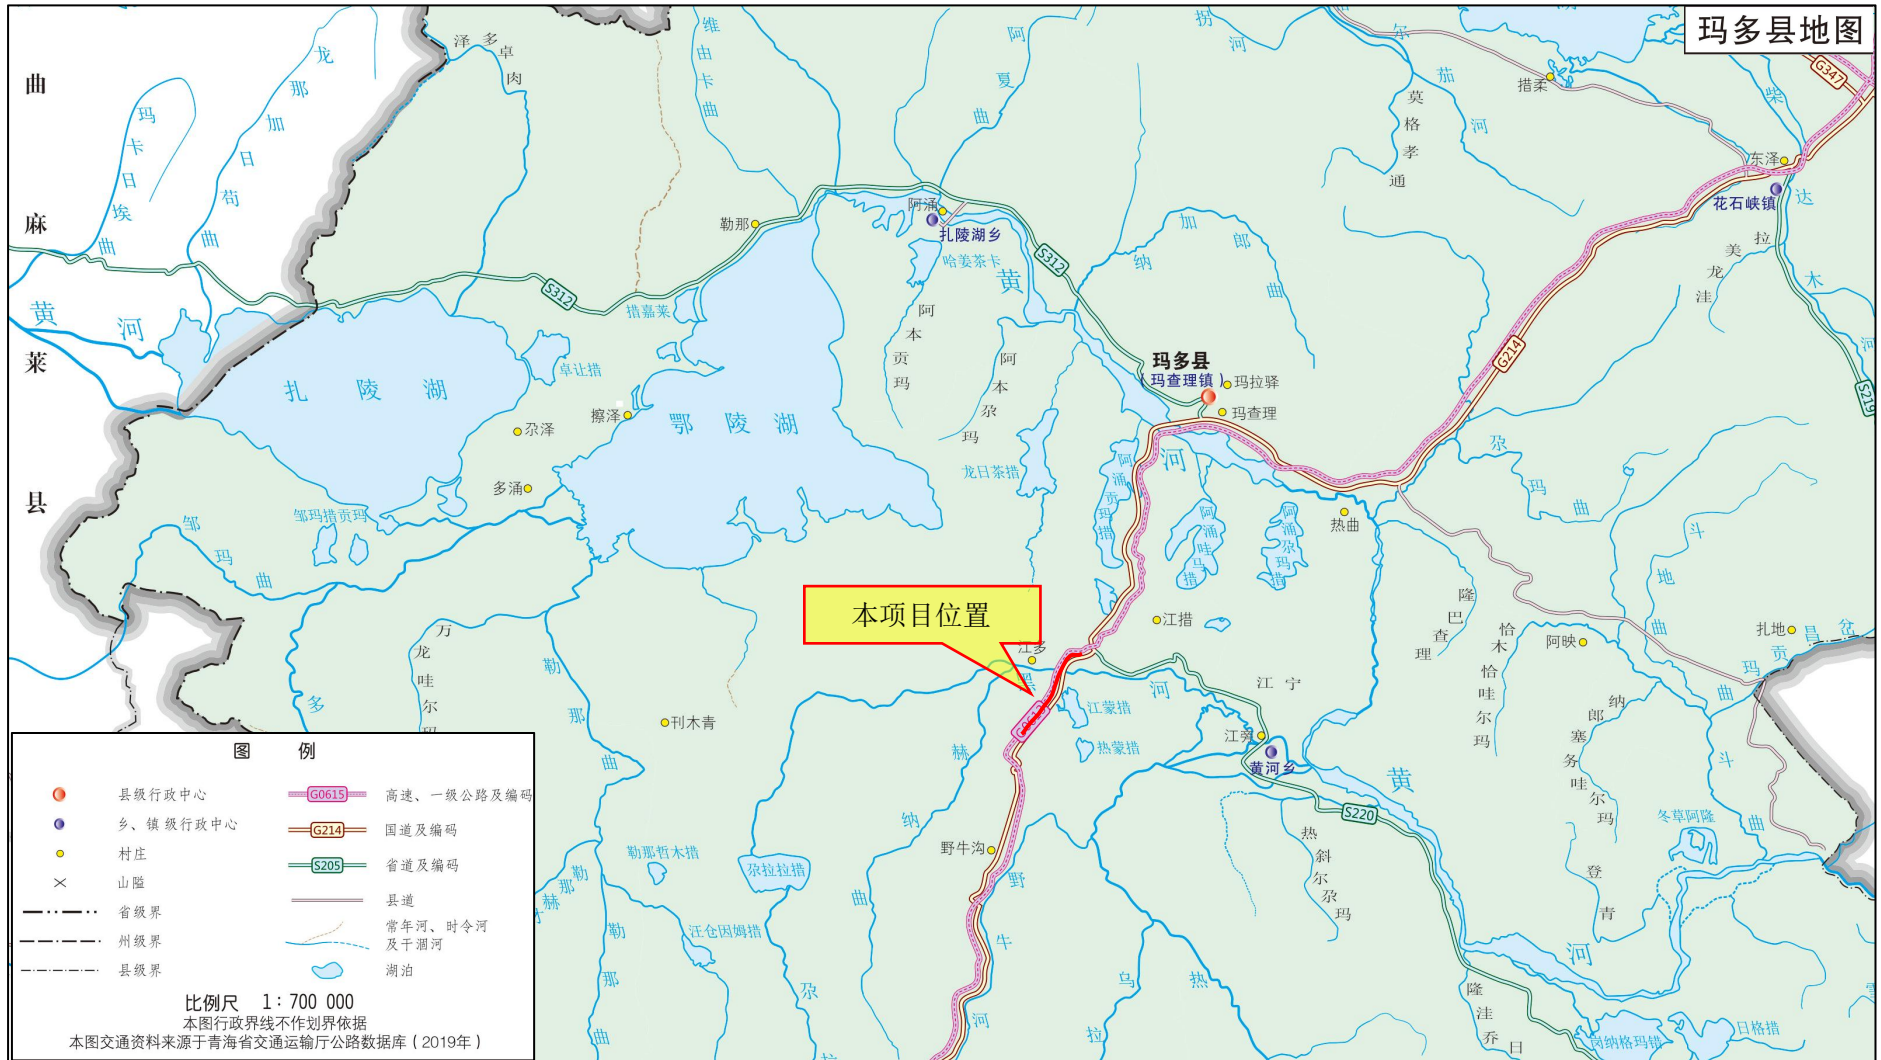
图 5.1-2 项目地表水系图

入若尔盖县境，折西，右纳热尔根柯；曲折西行于沼泽区中，左纳哈曲、格曲；又曲折向北，右纳热曲，曲折过若尔盖县城西，穿过沼泽区，过上村（瓦尔果尔）、中村（依各玛），转北过嫩哇乡，右纳达水曲；转西偏北过嘎沙，曲折西行，为若尔盖县与甘肃省碌曲县之界河；又西行为若尔盖与甘肃省玛曲县之界河。又西入玛曲县境，至曲果果芒汇入黄。河道长 456 公里，流域面积 7608 平方公里。其中四川省境 7608km），落差 475m（3875~3400），水能蕴藏量 3.1 万 kw。工程区域水系分布情况详见图 5.1-2。

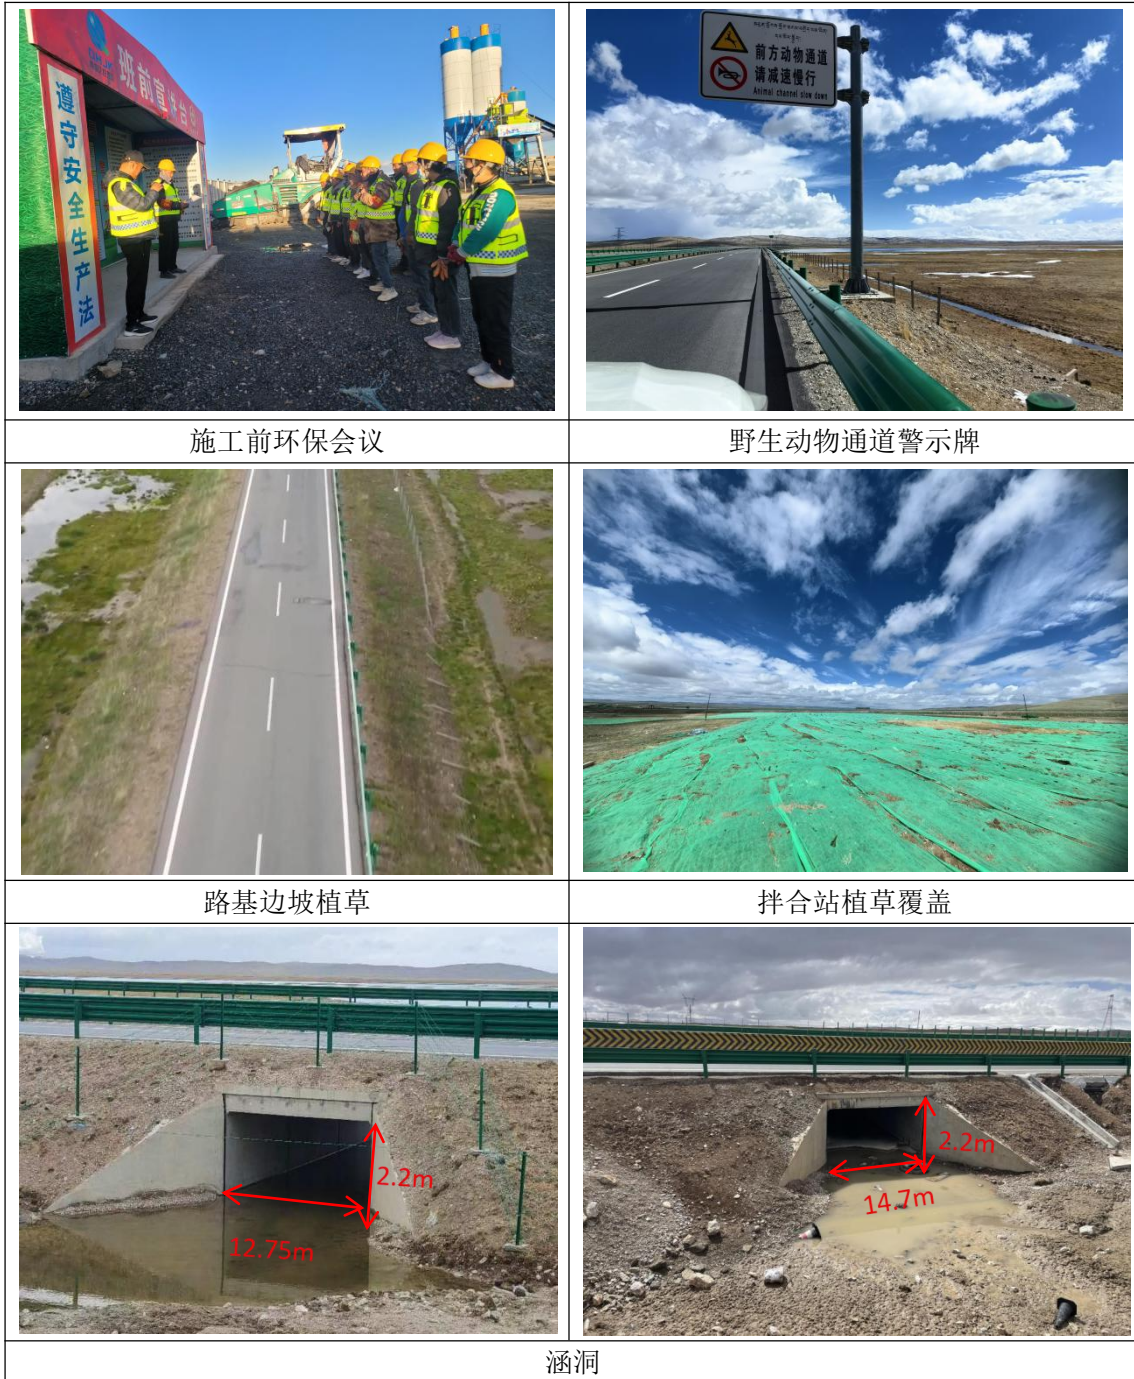
图 5.3-1 施工期生态环境保护措施

⑤本项目区域内大型野生动物有藏原羚、藏野驴等，根据《青藏铁路、公路对野生动物活动的影响》（中国科学院地理科学与资源研究所）及相关资料，藏原羚、藏野驴等大型野生动物通行高度为 4m。本项目原黑河中桥长度 66.92m，高 4m，大型野生动物通行宽度为 16m，通过加长黑河中桥长度（单座 82m），其大型野生动物通行宽度为 32m，增加了大型野生动物通行宽度，可满足大型野生动物通行要求。

本项目区域小型野生动物有赤狐、狼、高原兔、猞猁等，根据《共和-玉树高速公路穿越星星海保护区路段野生动物保护对策研究》（交通运输部科学研究院，王云）监测涵洞（1.2~2.2m，2~2.5m）通行情况。本项目涵洞长度最大长度为 25.5m，最小长度为 12.75m，高 2.2m，可满足小型野生动物通行要求。

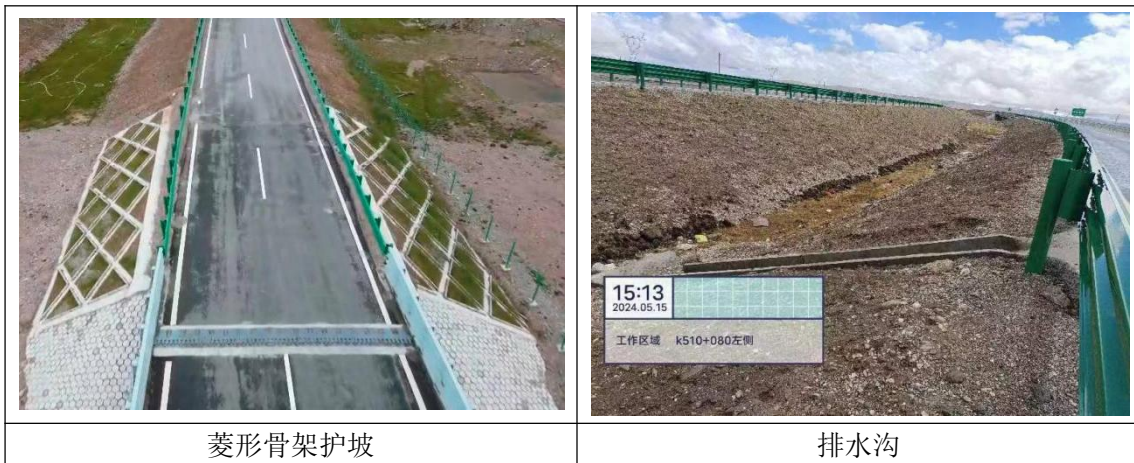
各项水土保持设施建成后，运行情况良好，安全稳定，暴雨后未见损坏，起到了较好的水土保持作用，基本上达到了水土流失防治预期的效果，各项水土保持措施实施至今，有效控制了项目区的水土流失，防止水土流失危害的发生，恢复和改善项目区的生态环境。经现场调查，项目区植被恢复后，植物生长状况较好，景观效益和生态效益显著；临时占地场地整治等工程措施到位，保证了工程安全运行，起到了良好的水土保持功能，很好地保护了水土资源。

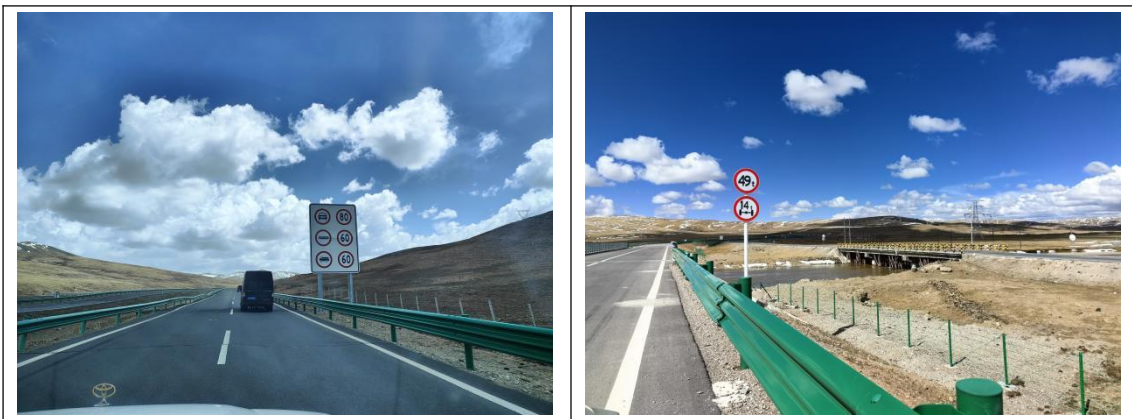
本工程沿线不涉及声环境保护目标，建设单位在公路沿线设置了禁鸣、限速警示标志等措施，运营期公路噪声排放满足声环境质量标准限值要求。项目沿线警示标志设置情况见下图。

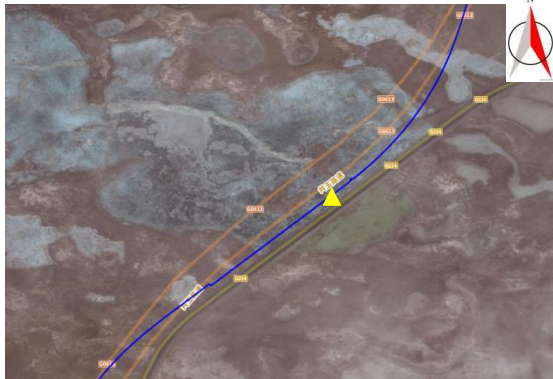
2	原野马滩 1 号大桥处湖泊下游 100m 处	野马滩 1 号大桥处湖泊	总磷、氨氮、溶解氧、总氮、pH、BOD ₅ 、高锰酸盐指数、COD、SS、石油类	连续监测三天，每天监测一次

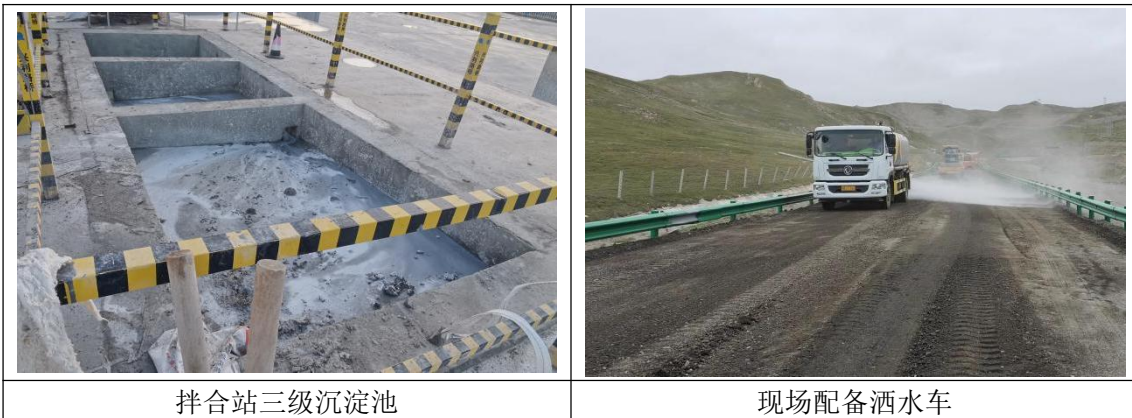
/
综合拌合站内旱厕	/

(4) 针对施工材料堆放建筑垃圾堆放远离地表水体,其施工材料及建筑垃圾堆方采用全封闭大棚或防水防尘苫布苫盖等其他防治措施。

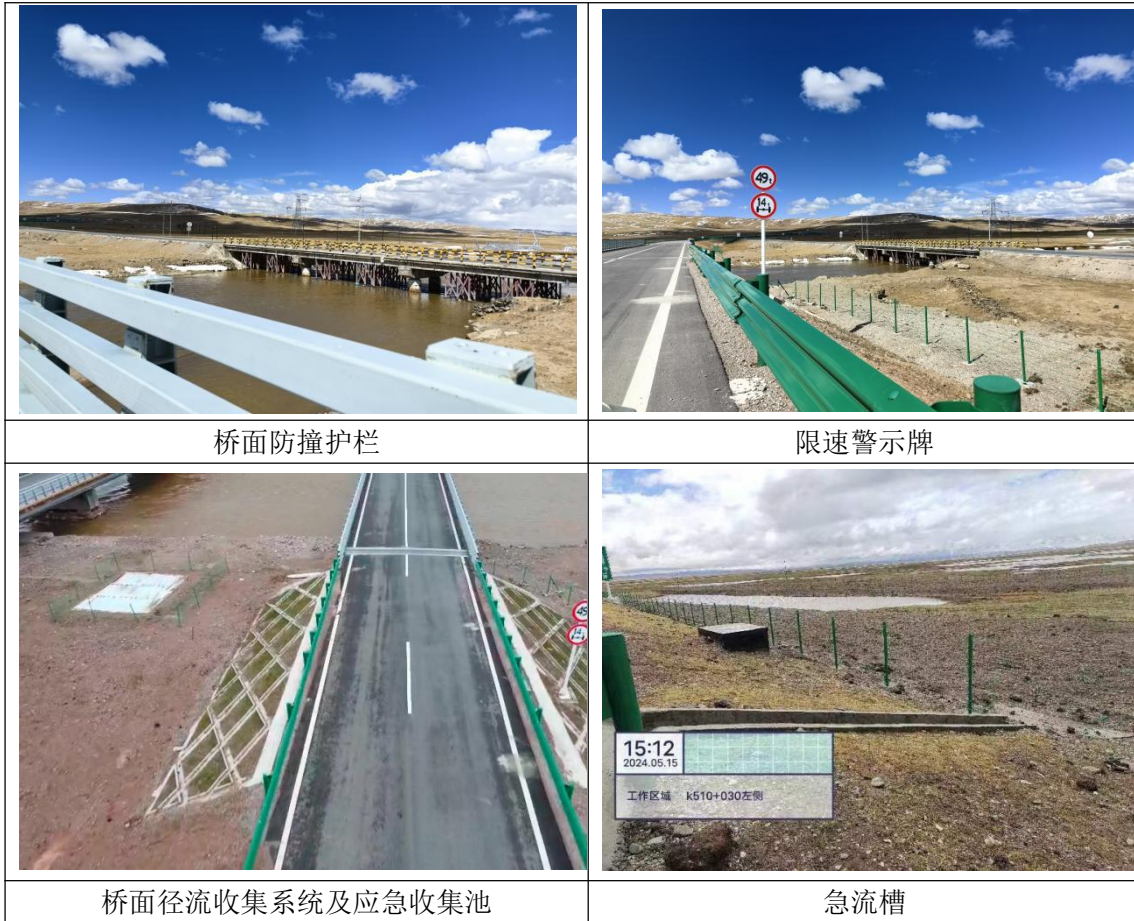
根据设计单位对本工程的情况说明（附件 12）出提出，公路运营期运输化学危险品车辆在所经水域路段发生可能引起水体污染的重大交通事故的概率极小，项目对黑河中桥设置防渗截水管道并配套建设防渗隔油池，顶部设置挡板，并采取防渗措施，防渗系数为 $\leq 10^{-10}$ 厘米/秒，可收集事故条件下事故废油。

现场调查结果表明，本工程黑河中桥段具有较为完善的排水系统，设置防渗截水管道并配套建设防渗隔油池，顶部设置挡板，并采取防渗措施，对运营期桥面径流进行收集。运营单位定期清理事故应急池中的泥沙，保证事故应急池的有效容积。

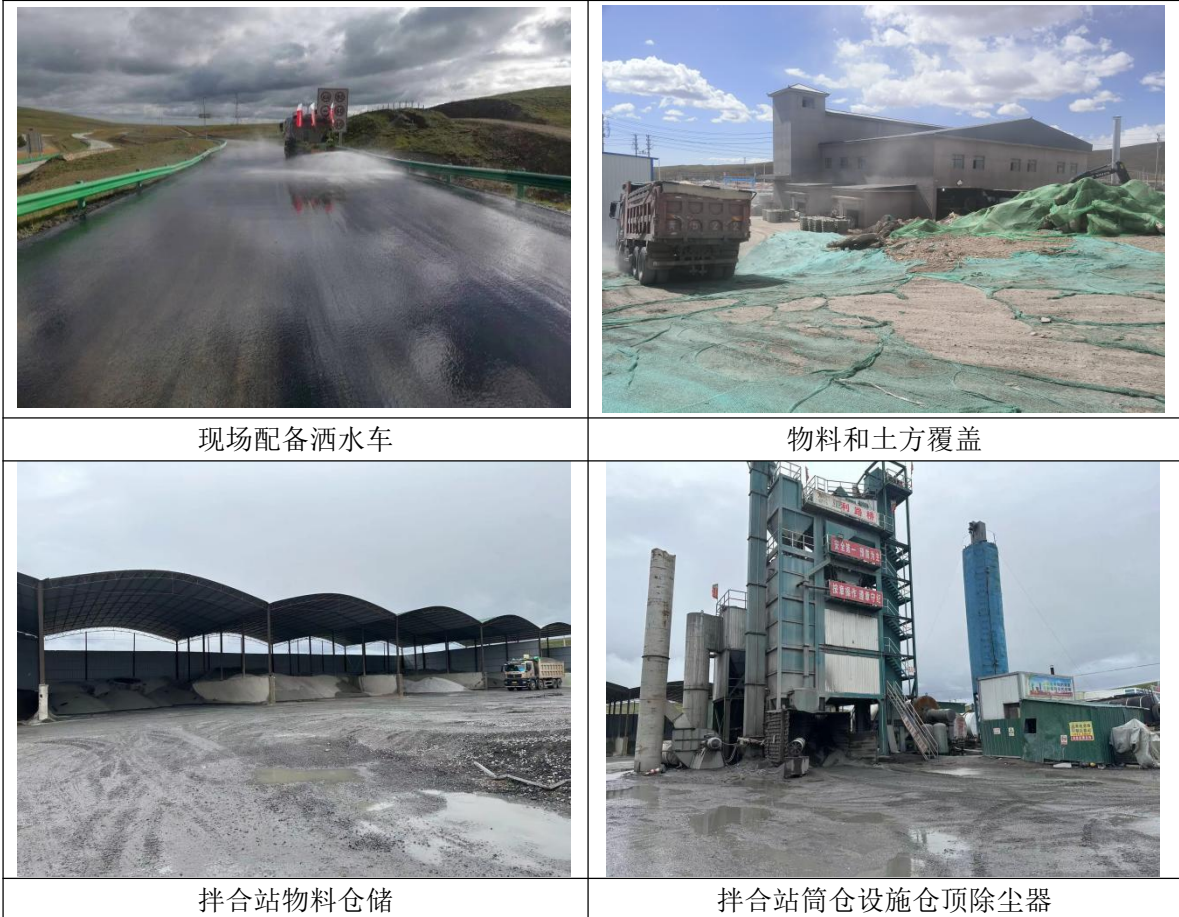
②水稳拌合站：主要规模为：250m³/h，主要通过加强密封、设置除尘器等方式减少粉尘排放。

③沥青拌合站：主要规模为：80m³/h，设置除尘系统和烟气处理设施，减少颗粒物和有害气体的排放。

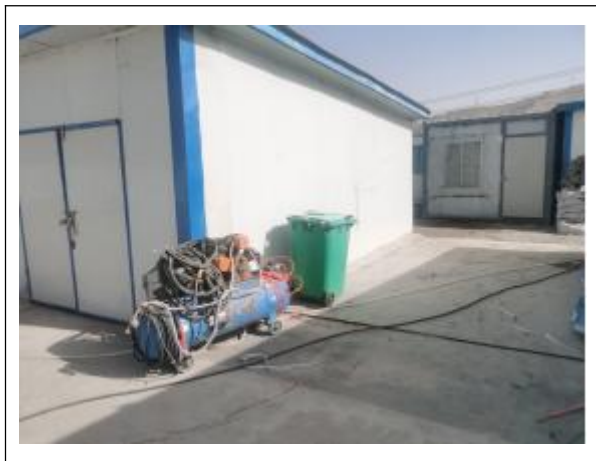
图 9-1 综合拌合站内垃圾桶

本工程施工期综合拌合站设置垃圾桶,定期清运至玛多县生活垃圾填埋场处置,现场无遗留生活垃圾;施工过程中产生的废弃建材能再次利用的进行了回收,其余少量建筑垃圾与生活垃圾一起玛多县生活垃圾填埋场处置;经现场踏勘,未见公路施工期固体废物遗留问题;开挖土石方及工程建筑垃圾:拆除建筑垃圾破碎后用于新建道路路基回填;施工期内,车辆设备的保养检修等操作均在玛多县实施,故在施工期不产生危险废物。
