达日至班玛公路工程 竣工环境保护验收调查报告

编制单位：天科院环境科技发展（天津）有限公司

委托单位：青海省交通建设管理有限公司

编制时间：二〇二〇年十月

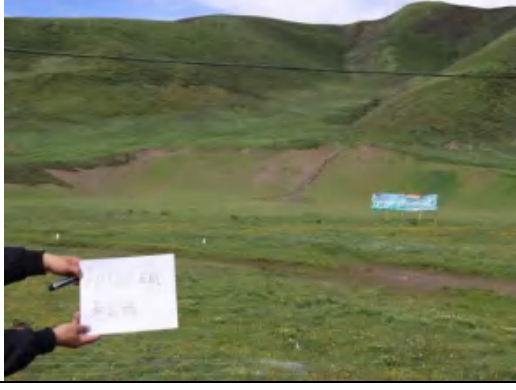
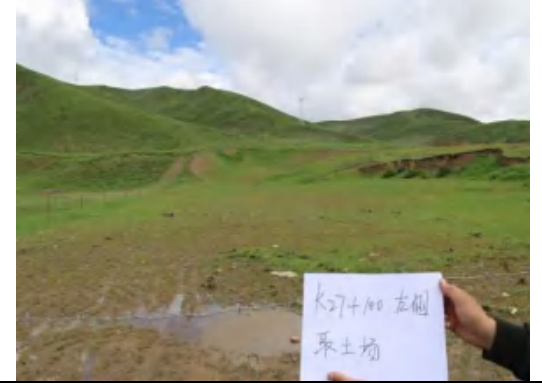
K2+700 右侧 70m 取土场	K7+200 路右 100m 取土场

取土结束后对取土造成的边坡进行了削坡整治，整治削坡坡度为 $1:2\sim 1:4$ ，采取了机械与人工相结合的施工工艺，然后对整个取土场进行土地整治。取土场取土完成之后，铺上取土前预先剥离的表土进行了回铺，撒播草籽恢复植被。种植草籽为披碱草、老芒麦、燕麦、大麦、中华羊茅、冷地早熟禾等混合草种，各项治理措施达到了生态恢复设计要求。取土场生态保护与恢复措施主要为削坡、土地整治、覆表土、种草恢复植被；上述措施为沿线生态恢复区域人工创造并保持了水土条件，以促进植被的自然恢复。已实施的生态恢复防治体系完整、合理，满足取土场防治要求，但由于该地区位于高海拔地区，植被恢复周期较长，建议后期对各取土场植被加强养护。取土场恢复情况具体见表 4.3-1 和图 4.3-1。

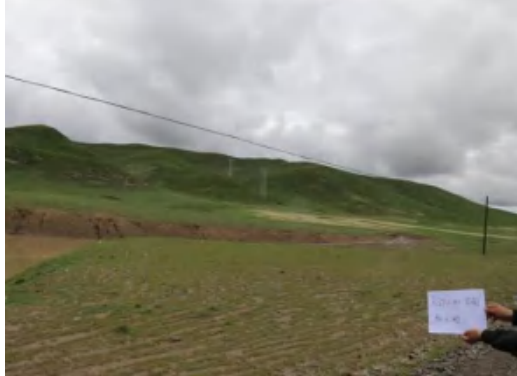
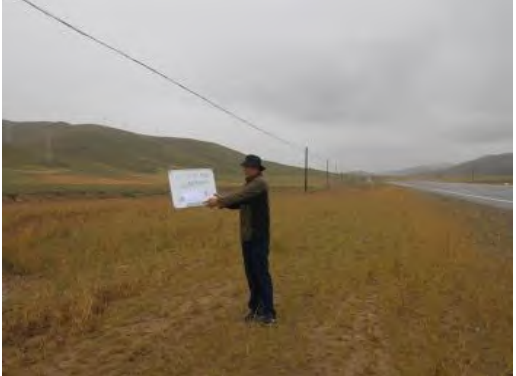
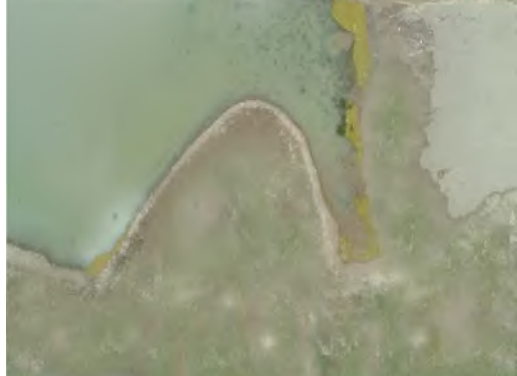
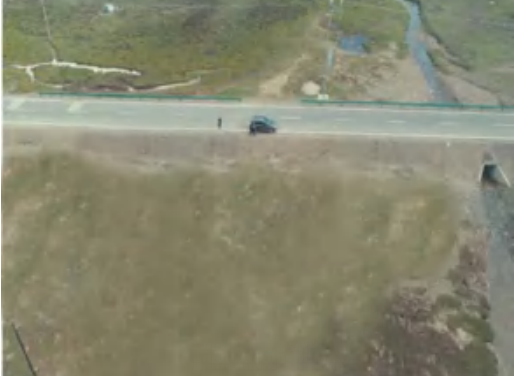
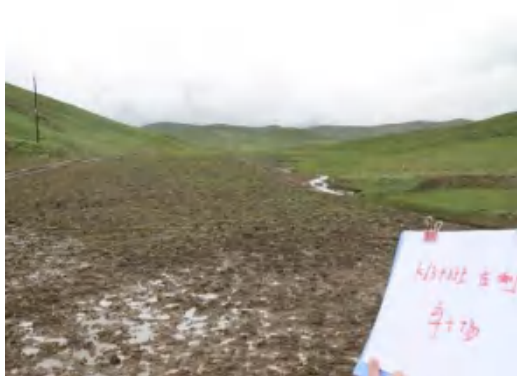
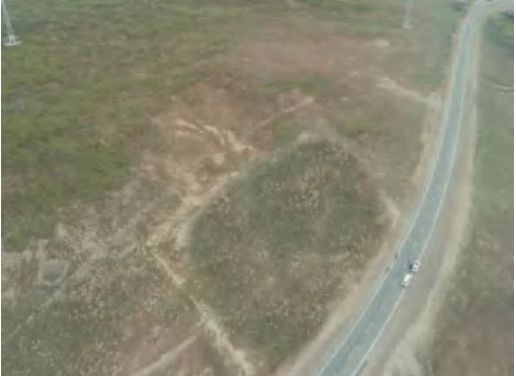
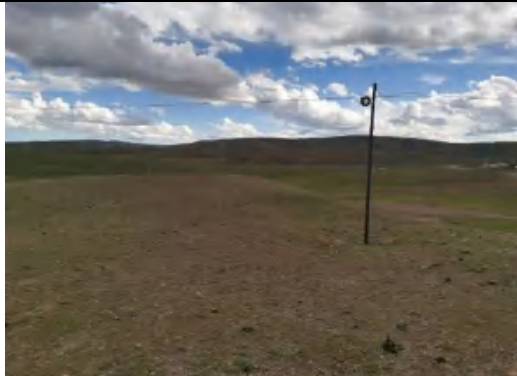
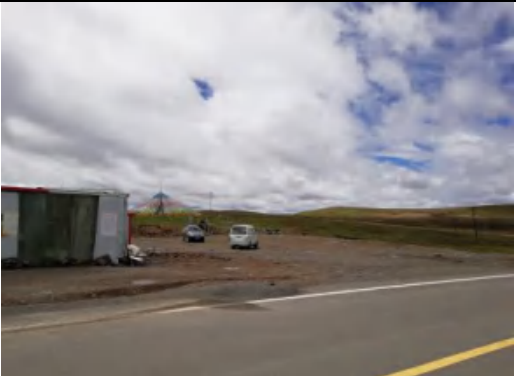
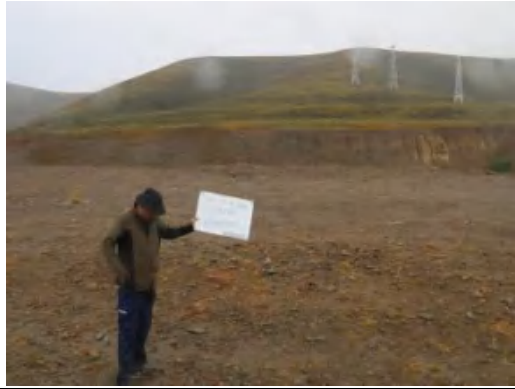
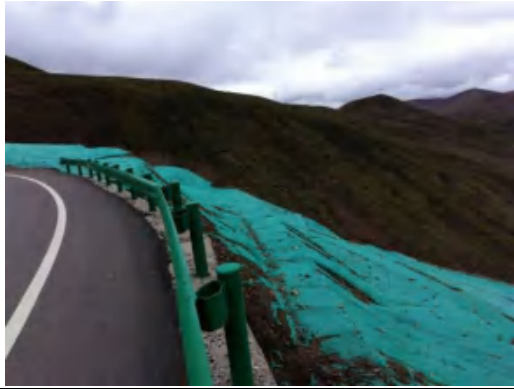
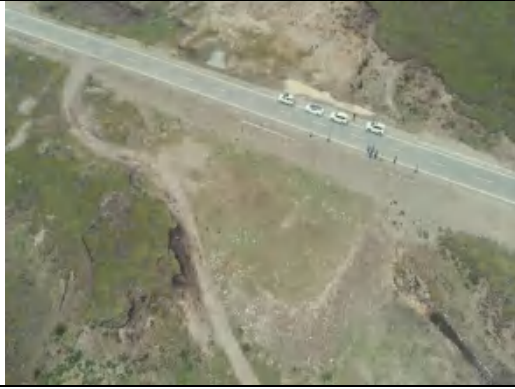
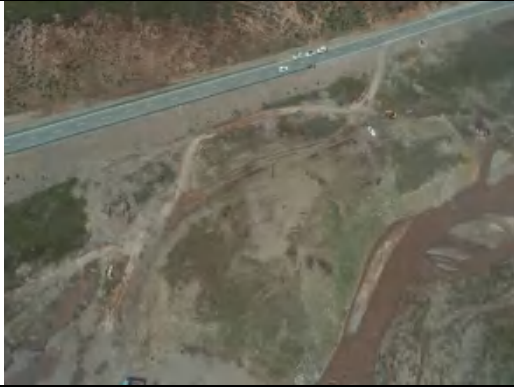
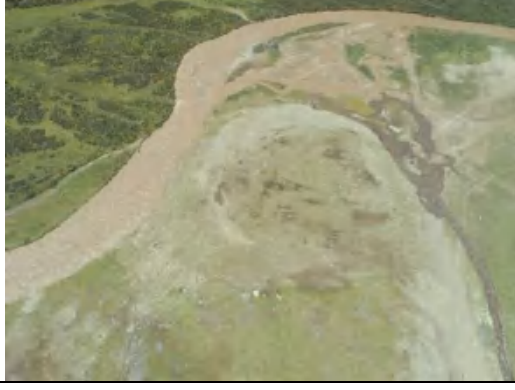
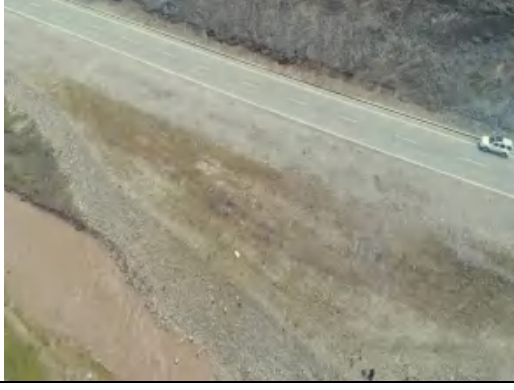
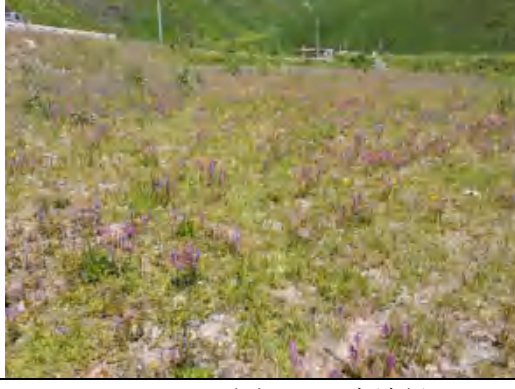
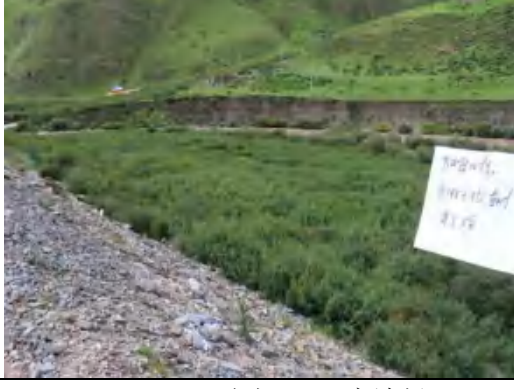
图 4.3-2 公路沿线弃渣场照片

本工程 28 处弃渣场堆高均较为合理，目前已平整场地并撒播了草籽，种植草籽主要为披碱草、老芒麦、燕麦、冷地早熟禾等乡土草种。多数弃渣场表面植被恢复效果欠佳，主要由于该地区位于高海拔地区，植被恢复周期较长，建议后期对弃渣场植被加强养护。上述措施为沿线生态恢复区域人工创造并保持了水土条件，以促进植被的自然恢复。公路沿线弃渣场分布及植被恢复情况见表 4.3-2 和图 4.3-2。建议在营运期继续跟踪维护弃渣场，防治弃渣场发生次生灾害。

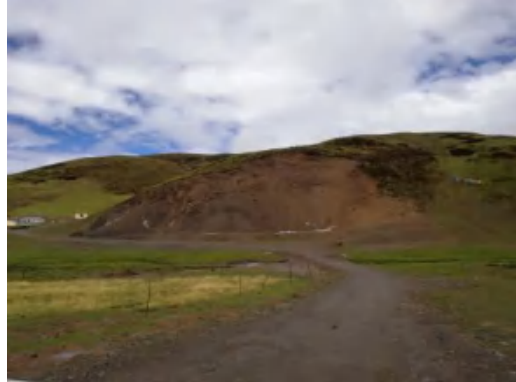
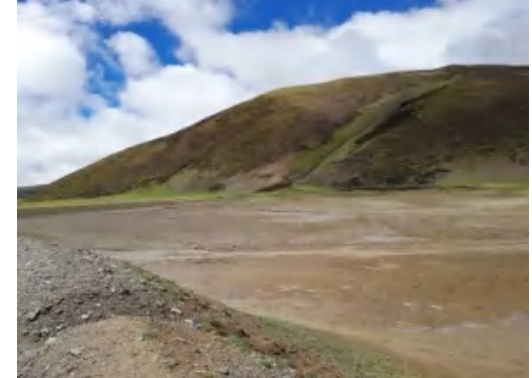
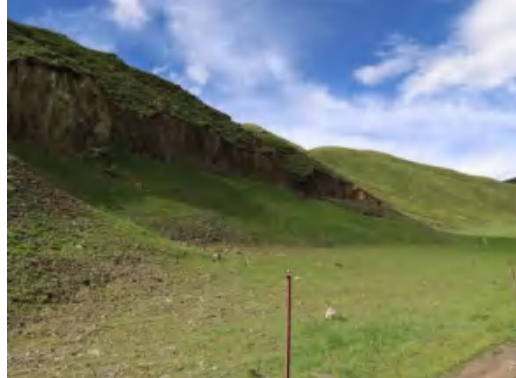
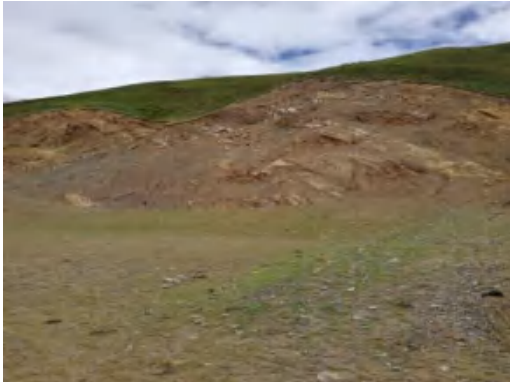
表 4.3-3 公路沿线石料场植被恢复情况统计表

序号	桩号	位置/距离 (m)	占地类型	占地面积 (hm ²)	施工便道长度 (m)	恢复状况
1	K72+550	左/2400	草地	2.9	2400	目前已进行了清理与平整，底部回覆了表土并撒播草籽，但由于该地区位于高海拔地区，植被恢复周期较长，建议后期对各石料场植被加强养护。
2	K72+550	左/3300	草地	1.3	3300	
3	K72+550	左/4800	草地	6.0	4800	
4	K72+550	左/12000	草地	1.2	12000	目前已进行了清理与平整，底部回覆了表土并撒播草籽，恢复效果较好。
5	K121+100	左/500	草地	0.13	500	目前已进行了清理与平整，底部回覆了表土并撒播草籽，但由于该地区位于高海拔地区，植被恢复周期较长，建议后期对各石料场植被加强养护。
	合计			11.53	23000

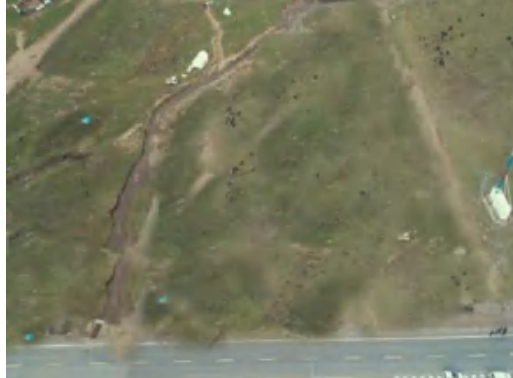
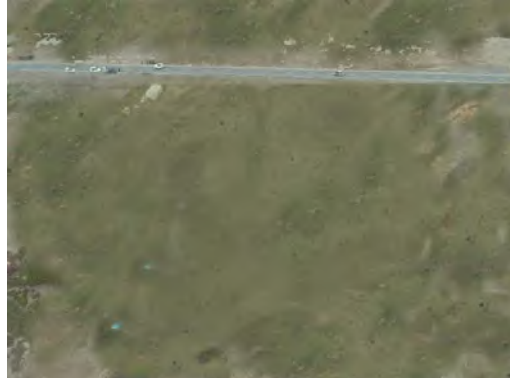
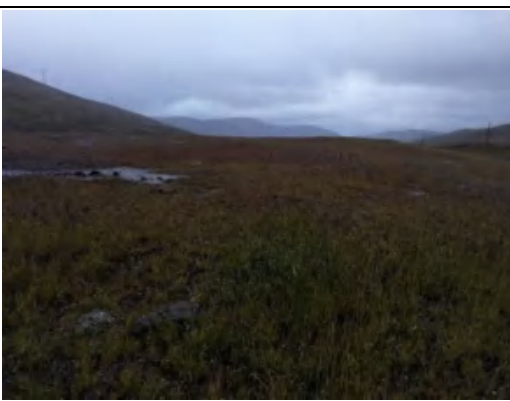
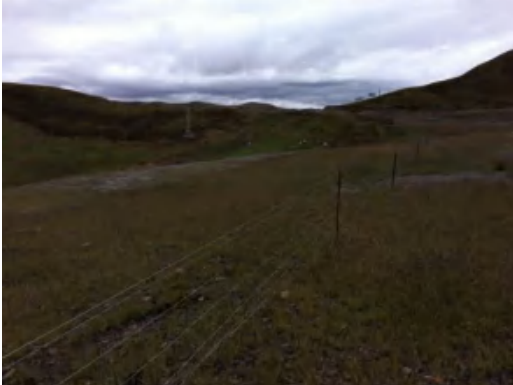
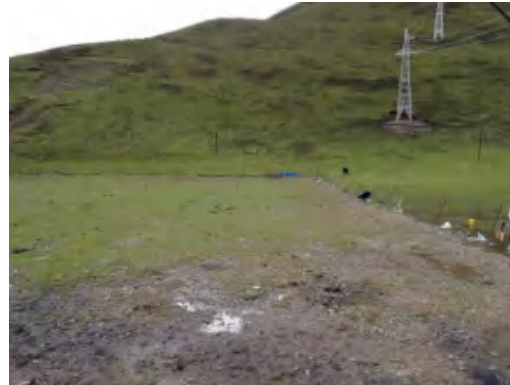
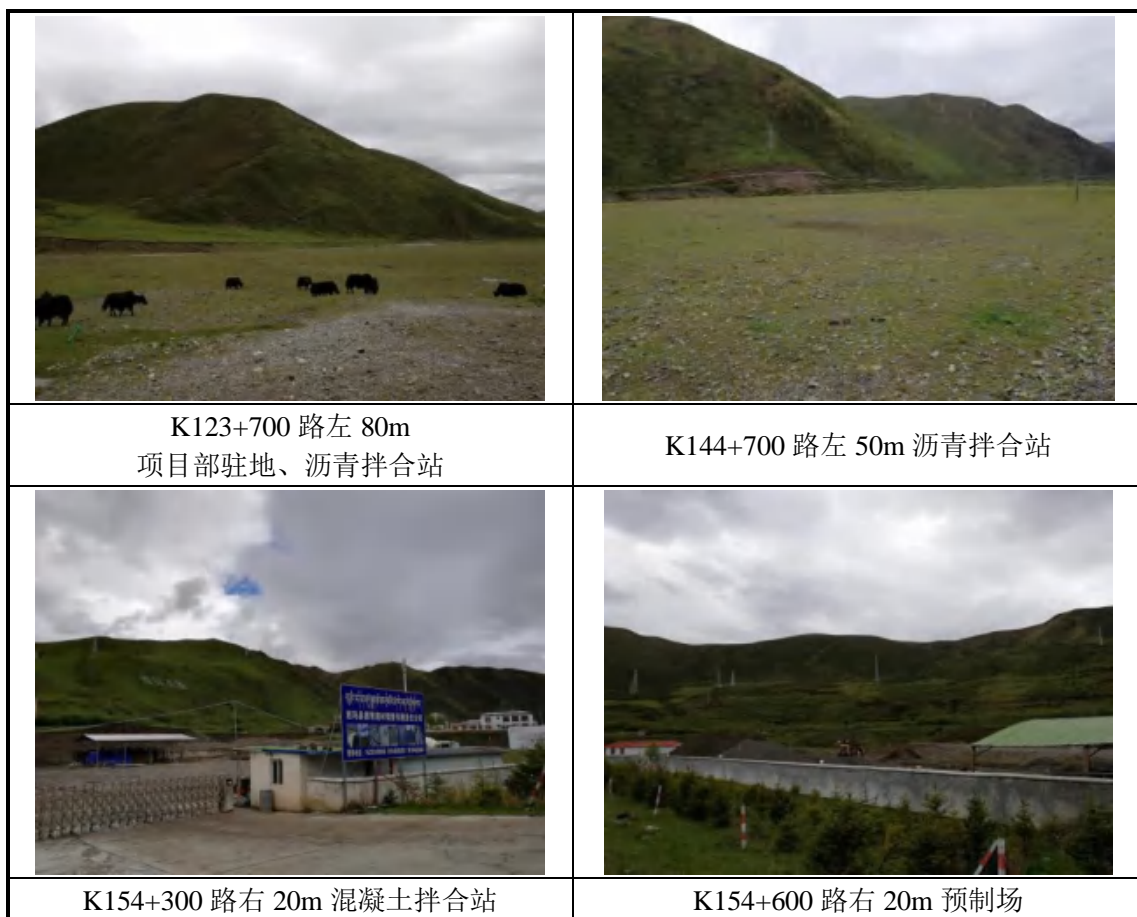
图 4.3-3 公路沿线施工场地照片

目前沿线各临时施工场地中 9 处已进行了平整与恢复，3 处移交当地政府或个人使用，施工场地与施工便道生态保护与恢复措施主要为土地整治、覆表土、种草恢复植被，上述措施为沿线生态恢复区域人工创造并保持了水土条件，以促进植被的自然恢复。已实施的生态恢复防治体系完整、合理，满足施工场地及便道防治要求，但由于该地区位于高海拔地区，植被恢复周期较长，建议后期对各施工场地植被加强养护。施工临时场地恢复情况见表 4.3-5 和图 4.3-3。

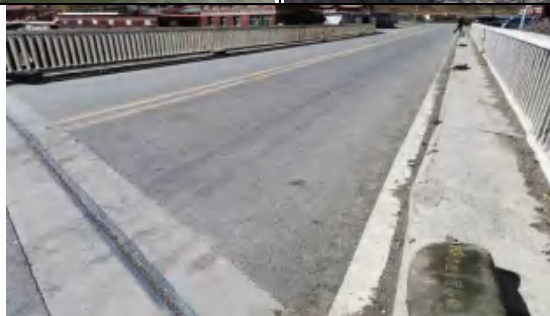
K128+320 多贡麻寺中桥现状地形、小型事故应急池、应急沙袋

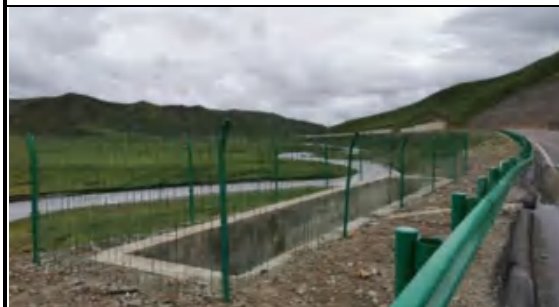
K52+270 事故应急池	设置了 1 处事故应急池。（容积：12*2*2=48m ³ ）
K113+770 事故应急池	设置了 1 处事故应急池。（容积：7.5*5*2=75m ³ ）
K131+880 事故应急池	设置了 1 处事故应急池。（容积：7.5*5*2=75m ³ ）
K132+420 事故应急池	设置了 1 处事故应急池。（容积：7.5*5*2=75m ³ ）
K133+520 事故应急池	设置了 1 处事故应急池。（容积：7.5*5*2=75m ³ ）
K138+130 事故应急池	设置了 1 处事故应急池。（容积：7.5*5*2=75m ³ ）
K140+130 事故应急池	设置了 1 处事故应急池。（容积：7.5*5*2=75m ³ ）
K139+100 事故应急池	设置了 1 处事故应急池。（容积：7.5*5*2=75m ³ ）
K147+060 事故应急池	设置了 1 处事故应急池。（容积：7.5*5*2=75m ³ ）
K149+850 事故应急池	设置了 1 处事故应急池。（容积：7.5*5*2=75m ³ ）
K154+400 事故应急池	设置了 1 处事故应急池。（容积：7.5*5*2=75m ³ ）
